SPIS TREŚCI

1. PRZEDMIOT I ZAKRES OPRACOWANIA

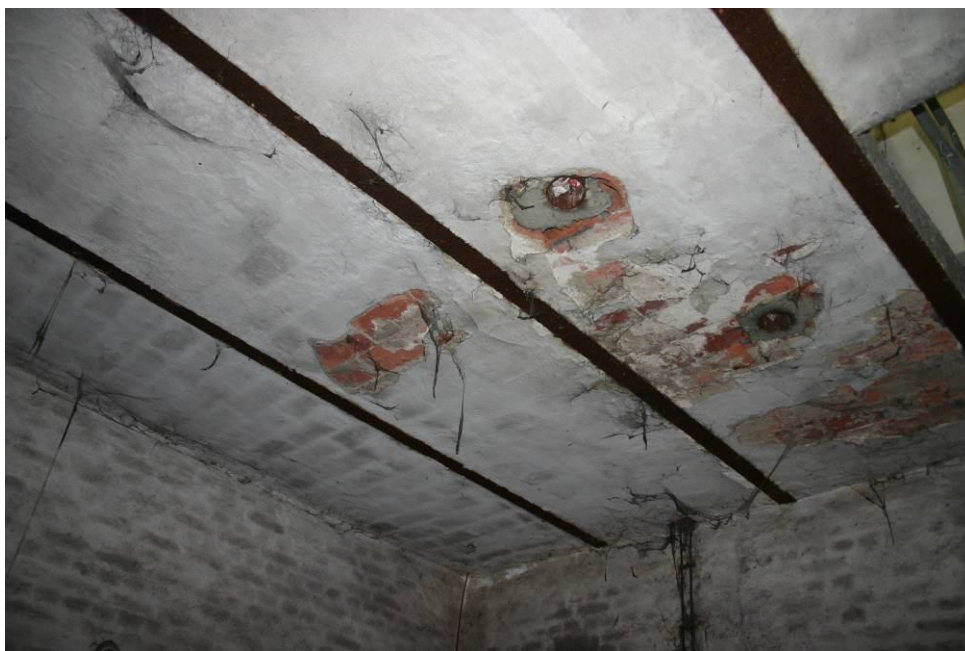
Rys.7. Strop stalowo-ceramiczny na poziomie 24.86. Widok od spodu

Belki stalowe stropu nie są otynkowane ani zabezpieczone powłoką malarską i widać na nich silny, choć płytki nalot korozyjny. Podobnie jak w wypadku stropu na poziomie 28.70 grubość nalotu korozyjnego prawdopodobnie nie przekracza 0,5mm. Z uwagi na wykonaną wylewkę górna powierzchnia belek stalowych nie jest widoczna. Na wylewce nie widać śladów zarysowań bądź pęknięć. Pomimo znacznego obciążenia przyłożonego obecnie do stropu (rozdzielnie telefonii komórkowej) nie wykazuje on oznak przeciążenia w postaci zarysowania lub nadmiernego ugięcia. Konstrukcja rozdzielni jest sztywne (metalowe szafy), przez co koncentracja naprężeń występuje na krawędziach rozdzielni – blisko podpór płyty ceramicznej, czyli stalowych belek. Decydującą dla nośności stropu jest w tym wypadku jego wytrzymałość na ścinanie, a należy sobie zdawać sprawę z faktu, że stan utraty nośności z powodu przekroczenia wytrzymałości materiału na ścinanie nie jest często wcześniej sygnalizowany przez konstrukcję i może zachodzić gwałtownie – analizę wytrzymałości konstrukcji przeprowadzono w rozdziale 5.2.

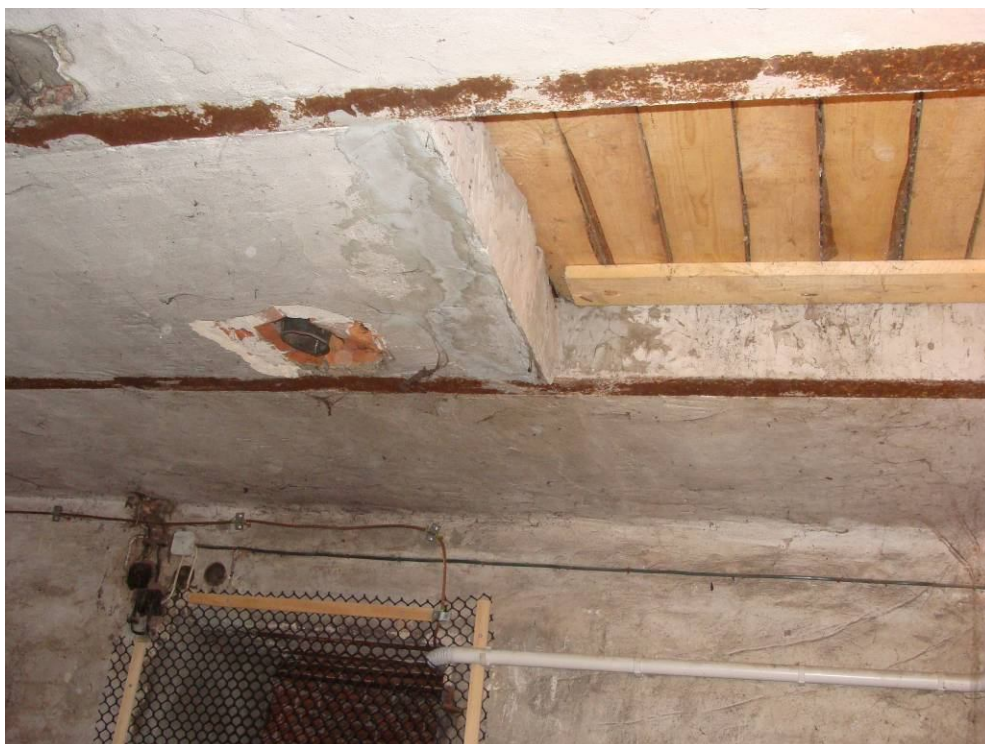
Rys.9. Strop w poziomie 21.16

Podobnie jak w wypadku stropu na poziomie 24.86 spód płyty ceramicznej jest otynkowany, ale pasy belek stalowych są odsłonięte. Tynk na dolnej powierzchni stropu znajduje się w dużo lepszym stanie w porównaniu z poziomem 24.86, ale belki stalowe są w porównywalnym stopniu pokryte korozją.

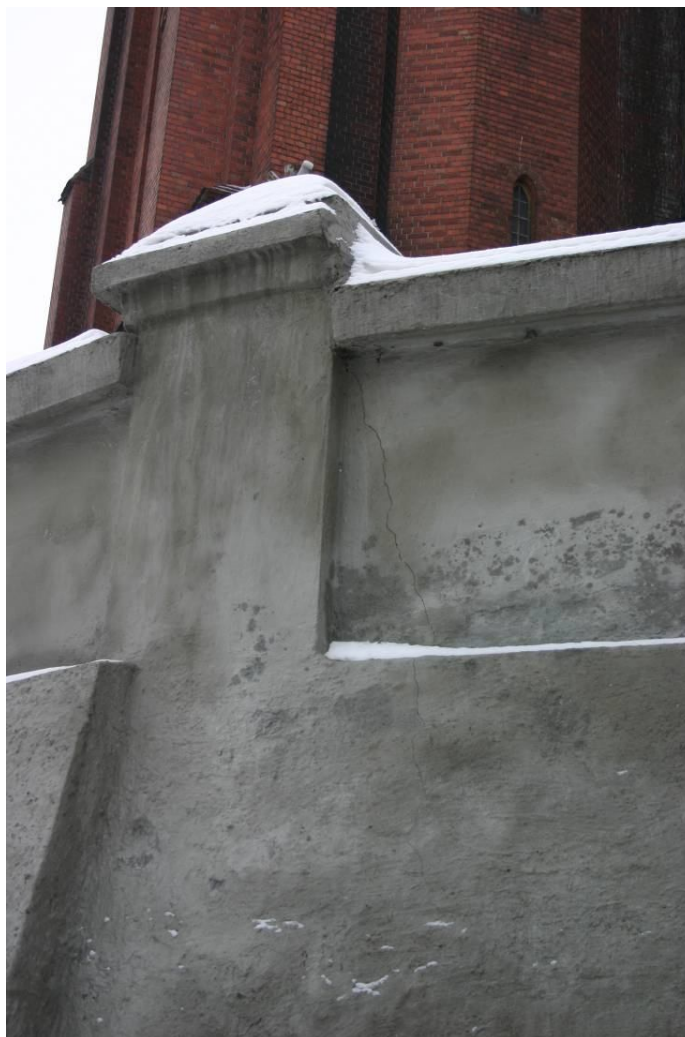
Rys 25. Ściana oporowa nasypu. Widoczne ślady pęknięć i wzmacniania dołu ściany.

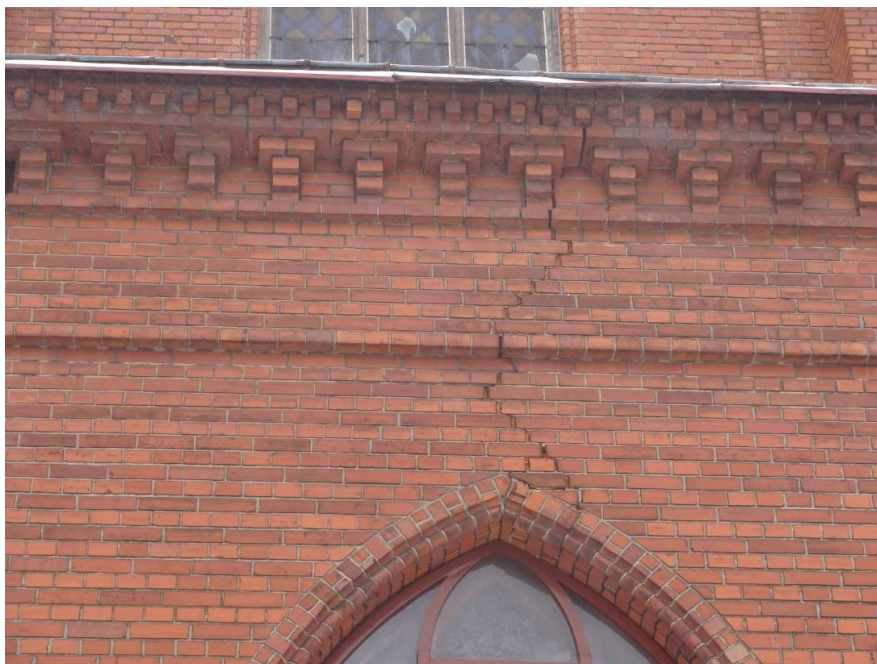
Chociaż konstrukcja samej wieży nie wykazuje uszkodzeń, mających swoje źródło w problemach z podłożem lub fundamentami, to pionowe pęknięcia zaobserwowano na murach kościoła. Przebiegają one po obu stronach kościoła przez całą grubość muru

wszystkich naw. Charakter pęknięcia świadczy o odkształceniu poziomym przy braku przemieszczeń pionowych. Liczne spękania, choć o mniejszej rozwarłości zauważono również na murze oporowym nasypu po stronie wschodniej. Z tego powodu zalecany jest monitoring pęknięć muru kościoła i murów oporowych, przez naklejenie wskaźników monitorujących rysy w sąsiedztwie zauważonych szczelin (np. firmy Les Jauges Saugnac) oraz szkieł kontrolnych na szczelinach i pomiary geodezyjne raz w miesiącu. W wypadku stwierdzenia ruchu konstrukcji (rozwierania się lub zamykania szczelin) należy wykonać badania geotechniczne podłoża i ekspertyzę geotechniczną. Do pomiarów geodezyjnych nie należy wykorzystywać repera, znajdującego się na murze kościoła.

Rys 26. Pęknięcia muru kościoła

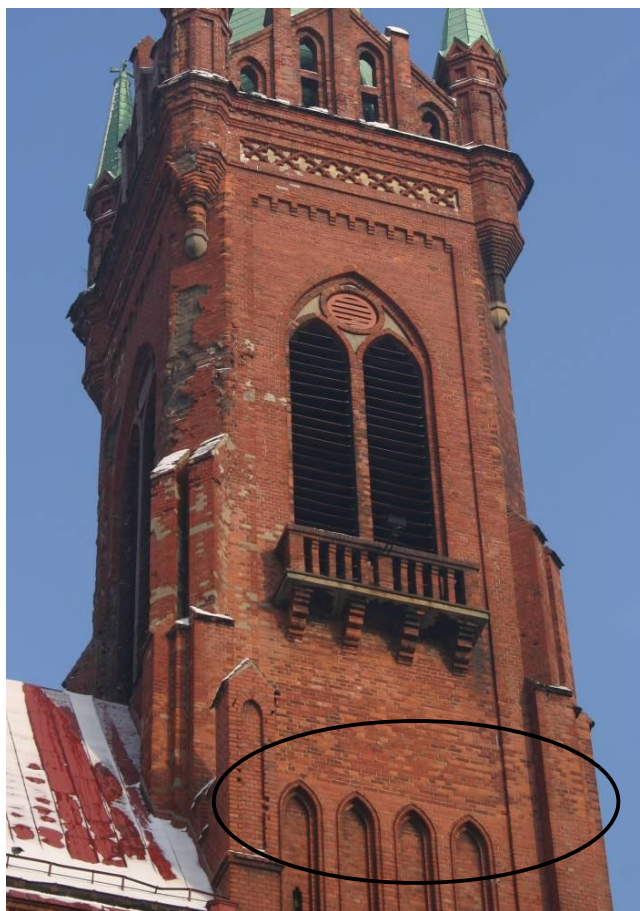
Zmiana jakości użytych materiałów konstrukcyjnych jest wyraźnie widoczna na elewacji wieży, cegła elewacyjna, którą obłożono ściany wieży powyżej poziomu wnęk w murze ma inny kolor, jest mniej jednolita w barwie oraz mniej odporna na korozję. Z uwagi na duże, osłonięte jedynie żaluzjami, otwory okienne dzwonnicy, ta część konstrukcji jest narażona na oddziaływanie niekorzystnych warunków atmosferycznych – przede wszystkim wilgoci – od strony wewnętrznej i zewnętrznej. Odchody ptaków, przebywających w dzwonnicy, przyspieszają korozyjne oddziaływanie środowiska zewnętrznego.

Silna korozja warstwy elewacyjnej, a także konstrukcyjnej ścian widoczna jest szczególnie od strony zachodniej i południowo-zachodniej. Wykruszeniu uległy znaczne fragmenty powierzchni elewacji. Cegły dziurawki z których wykonano elewację pękły lub w całości odspoiły się od części nośnej muru, co grozi odpadnięciem dalszych fragmentów warstwy elewacyjnej. W czasie oględzin wysokościowych stwierdzono, że do połączenia warstwy elewacyjnej i konstrukcyjnej ścian nie używano kotew stalowych. Warstwa elewacyjna o grubości 70mm, co kilka rzędów cegieł przewiązana jest z warstwą konstrukcyjną przy użyciu elementów elewacyjnych o pełnej szerokości (240mm) lub przy użyciu cegieł ceramicznych pełnych. Z uwagi na niską jakość materiałów ceramicznych, to mocowanie okazało się nieskuteczne i wiele elementów wiążących pękło. W miejscach pozbawionych warstwy elewacyjnej korozja postępuje w głąb części nośnej ściany i sięga w niektórych miejscach nawet na głębokość 180mm licząc od wierzchu elewacji.

Rys.27. Południowa ściana dzwonnicy. Widoczne miejsce zmiany jakości elementów elewacyjnych oraz uszkodzenia elewacji od strony południowo-zachodniej

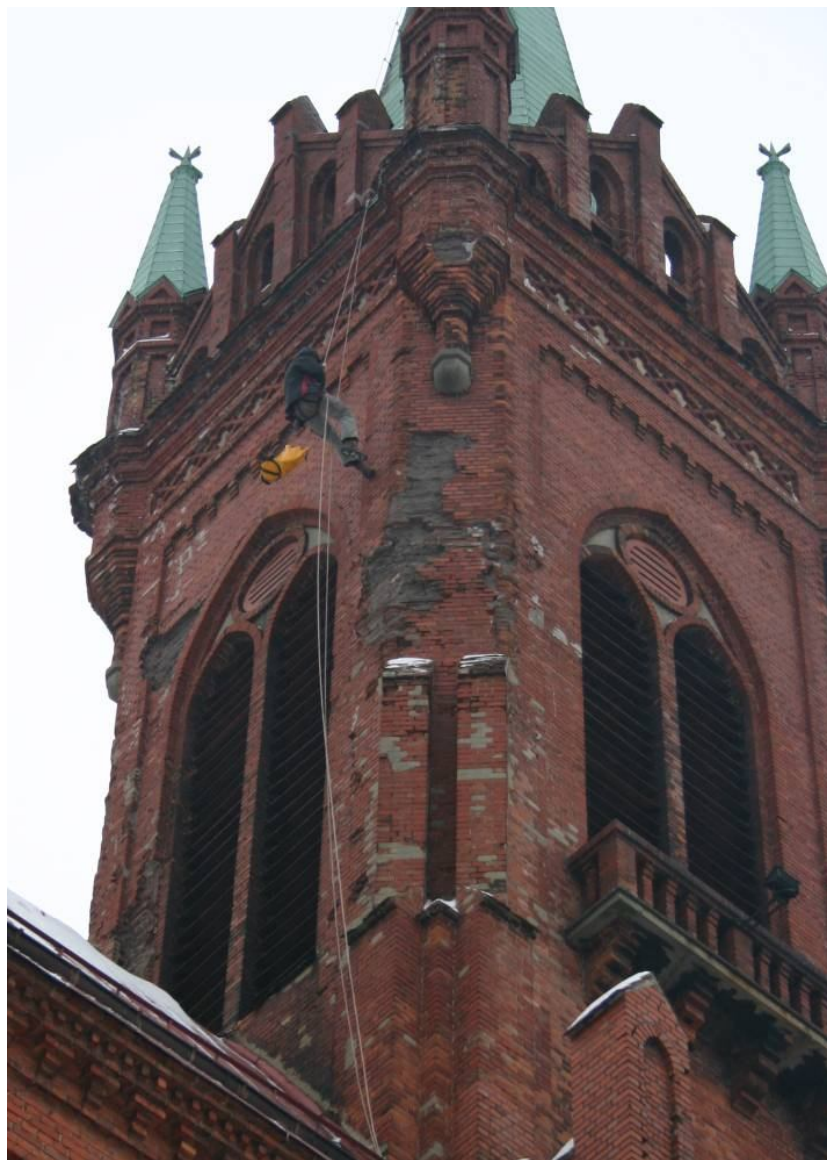
Rys.28. Uszkodzenia elewacji wieży od strony zachodniej

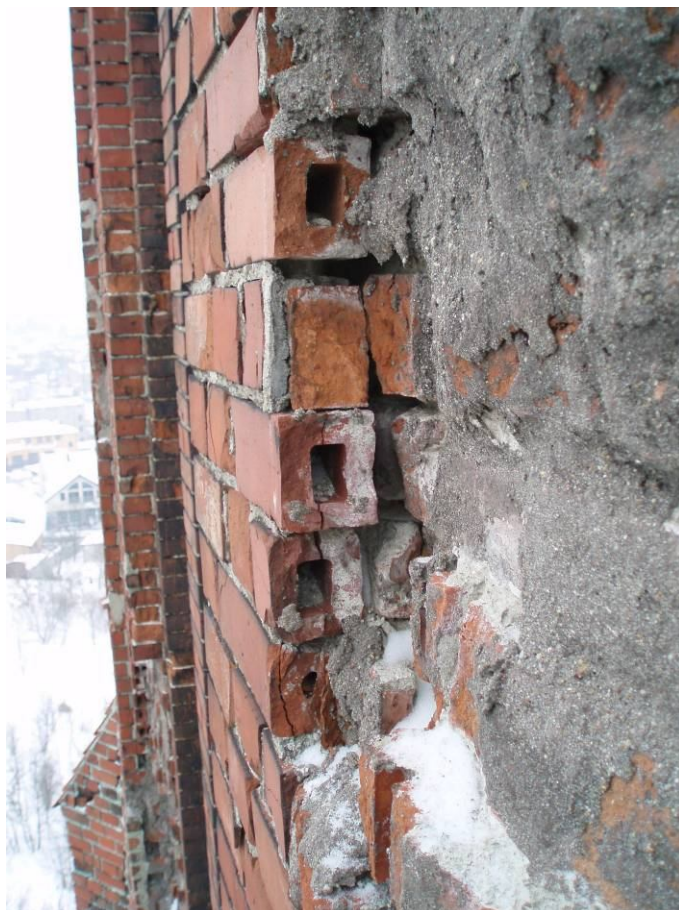
Rys.29. Odspojone i pęknięte cegły elewacyjne oraz cegła przewiązująca warstwę elewacyjną z warstwą nośną. Widoczne powierzchowne zabezpieczenie zaprawą na bazie cementu.

Wykonane powierzchniowo zabezpieczenie uszkodzonych miejsc zaprawą na bazie cementu mogło przyspieszyć destrukcję muru, ponieważ ta zaprawa jest znacznie sztywniejsza od zastosowanej oryginalnie zaprawy wapiennej, wiążącej elementy muru i prowadzi do lokalnej koncentracji naprężeń w murze.

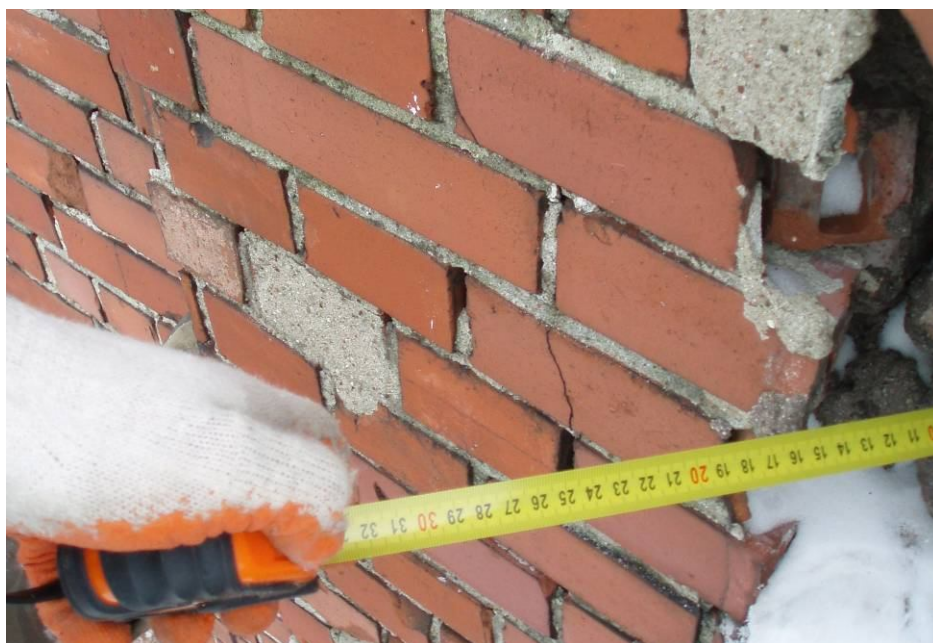
Rys.30. Pomiar głębokości uszkodzeń muru

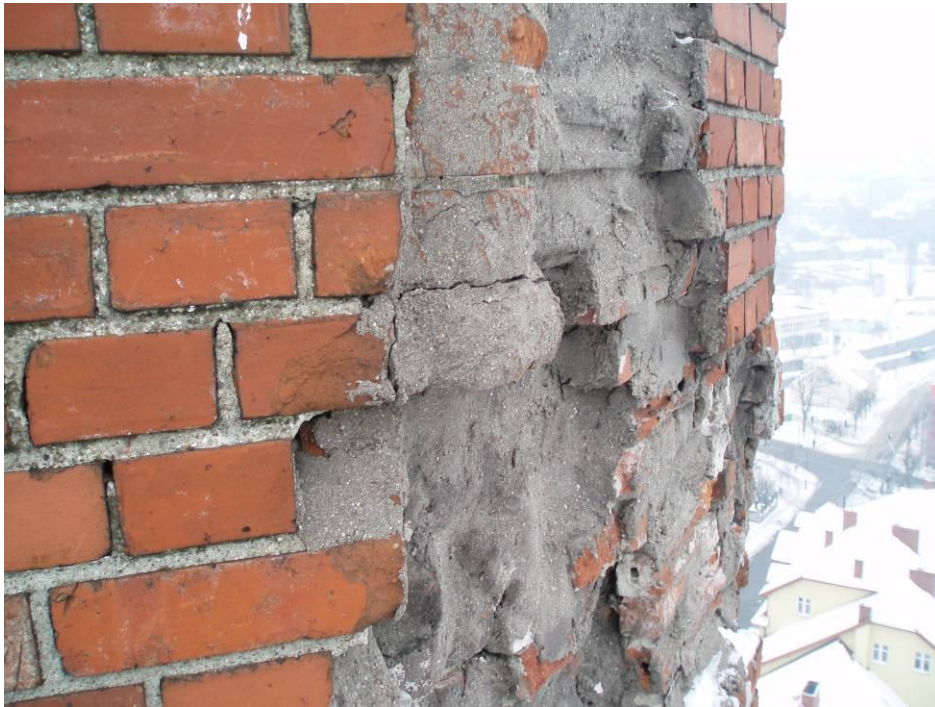
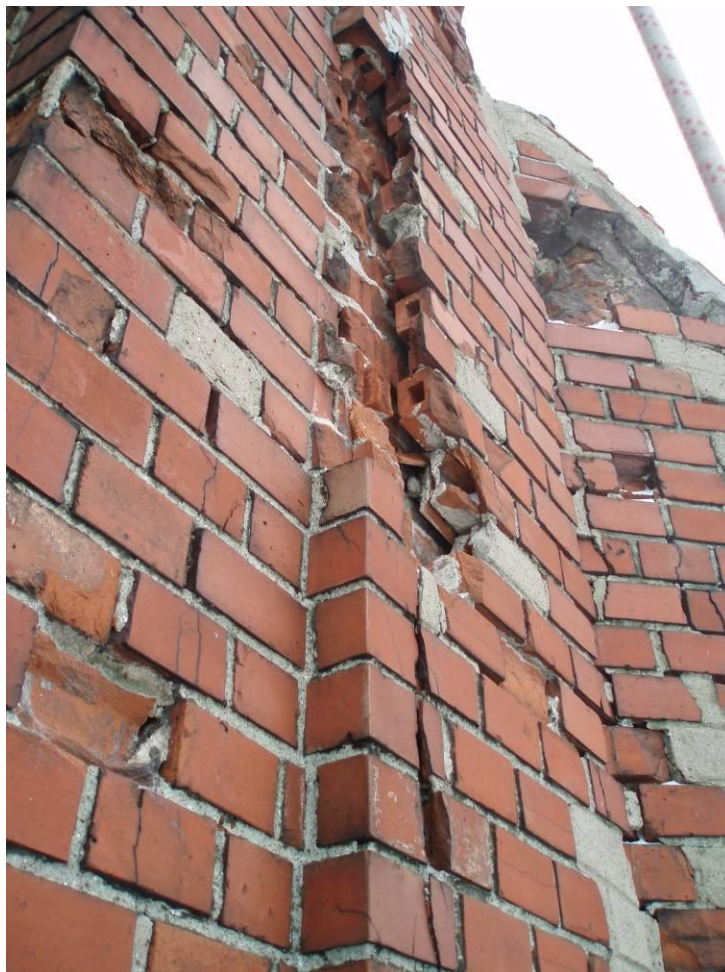
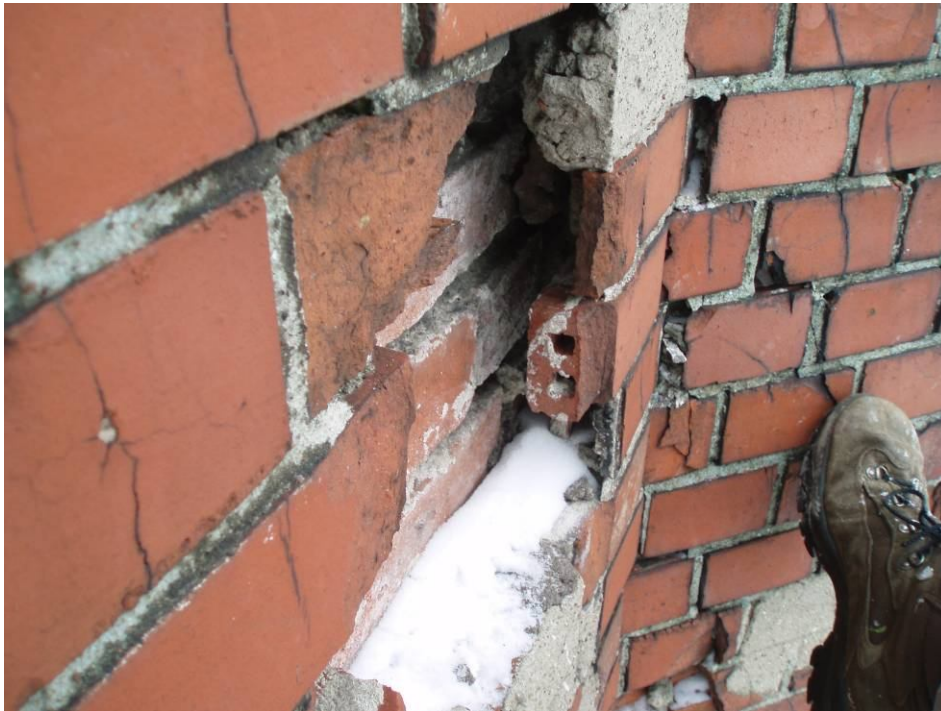
Rys.31. Uszkodzenia muru od strony południowo-zachodniej

Rys.32. Uszkodzenia muru od strony południowo-zachodniej

Rys.33. Uszkodzenia muru od strony południowo-zachodniej

Ponieważ najsilniejsze uszkodzenia elewacji występują od strony południowo zachodniej można wnioskować, że do ich powstania przyczyniły się oddziaływania termiczne. Od strony nasłonecznionej wieża podlega silnym i cyklicznym zmianom temperatury, zmienia się także jej wilgotność. Ponieważ budynek jest nieocieplony i nieogrzewany temperatura zmienia się również w grubości muru. Odkształcenia termiczne prowadzą do powstania silnych naprężeń, zwłaszcza w zewnętrznej – elewacyjnej części muru oraz na styku warstwy konstrukcyjnej i elewacyjnej. Te naprężenia przyczyniły się do ścięcia sztywnych murowanych przewiązek pomiędzy warstwą konstrukcyjną i elewacyjną. Odspojona warstwa elewacyjna była narażona na wnikanie wody i postępującą destrukcję – zwłaszcza w okresie zimowym.

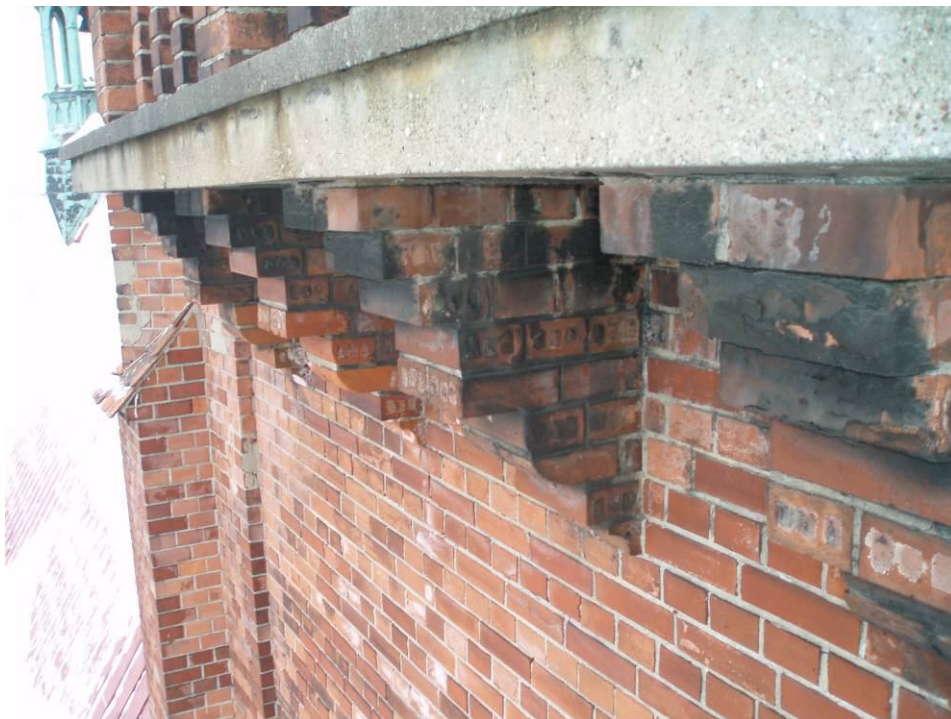
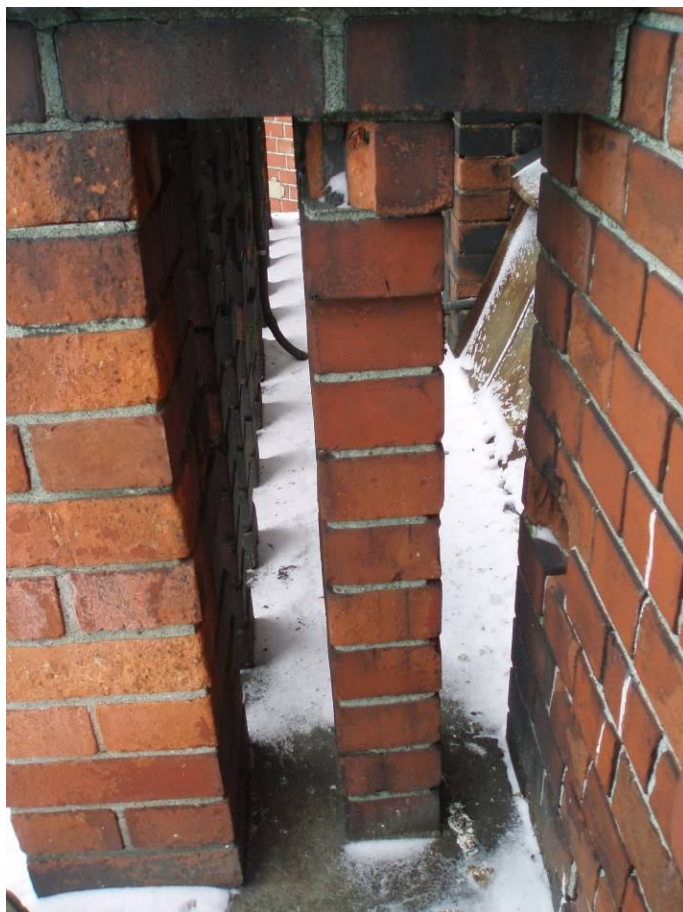
Uszkodzeniu uległy również balustrady balkonów, które wykonano z elementów ceramicznych, przycinanych i nie zabezpieczonych od góry obróbką blacharską. Do typowych uszkodzeń tych elementów należą wykruszenia cegieł i szczeliny w spoinach. W jednym ze słupków balustrady balkonu od strony wschodniej stwierdzono szczelinę w spoinie przez cały przekrój elementu, co stwarza ryzyko wydzielenia się słupka z konstrukcji i jego wypadnięcia. Ponieważ opisywany balkon znajduje się nad wejściem do kościoła należy niezwłocznie zabezpieczyć teren wejścia zadaszeniem drewnianym, o czym poinformowano Zamawiającego i Użytkownika budynku odrębnym pismem.

Rys.34. Elewacja południowa – konsole balkonu

Rys.35. Słupek balkonu elewacji południowej

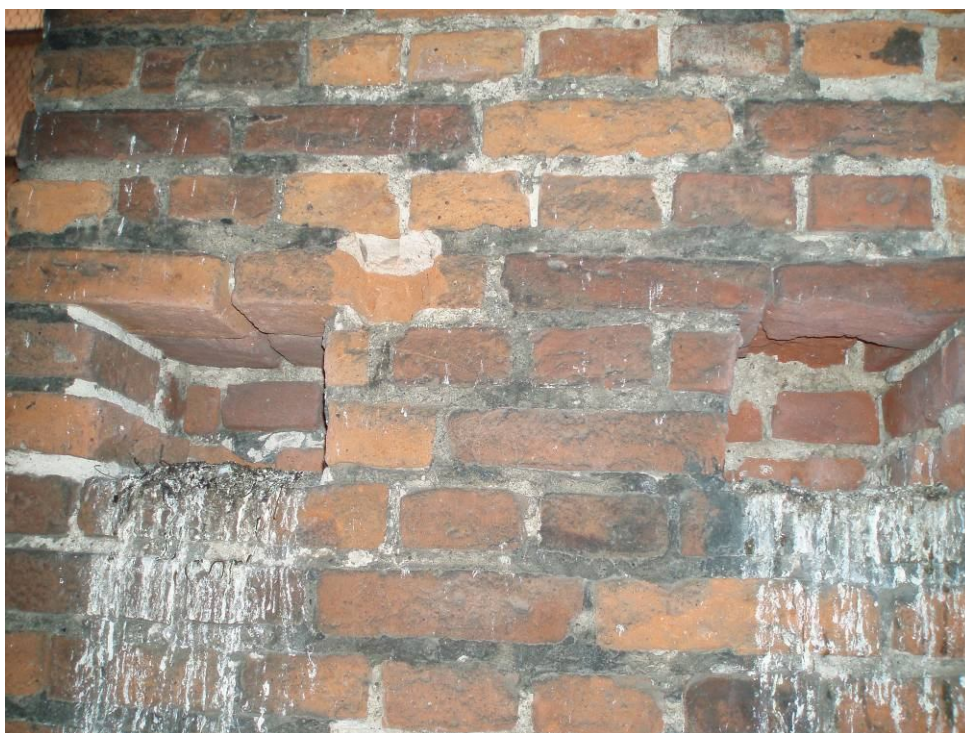
Na wysokości pomieszczenia dzwonnicy ściany osłabione są lokalnie również od strony wewnętrznej, wnękami wykonanymi do mocowania pomostów i dzwonów. Wnęki sięgają na głębokość równą niemal grubości cegły i mają powierzchnię ok. 250x250mm. Uszkodzenia w postaci pęknięć, odspojenia zaprawy i szczelin w spoinach zauważono również w murowanych balustradach balkonów.

Rys.36. Wnęki w murze dzwonnicy od strony wewnętrznej

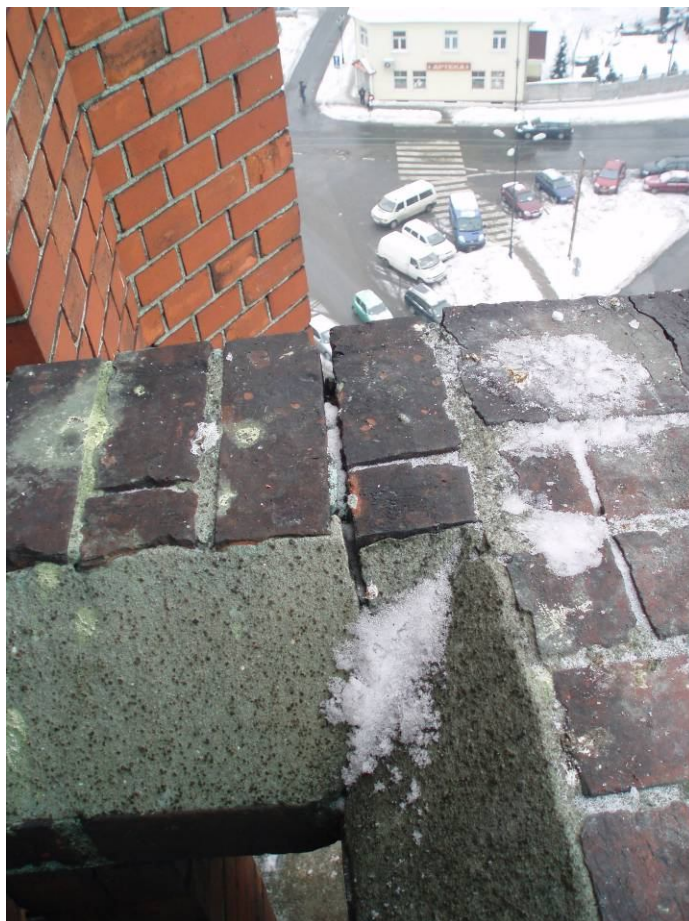
Rys.37. Uszkodzenia spoin balustrady od strony południowej

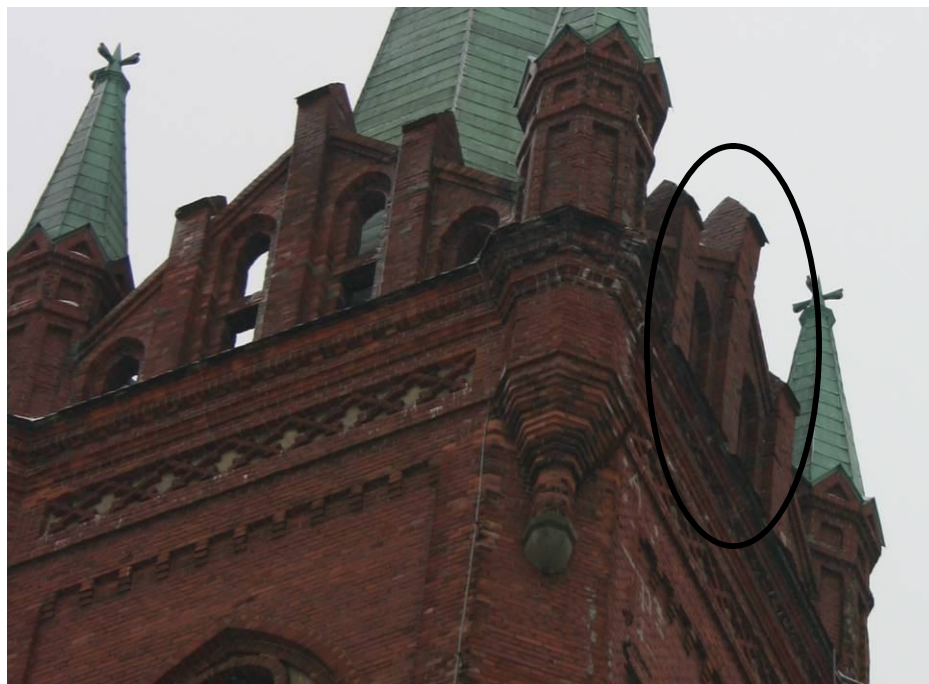
W czasie oględzin ażurowych attyk na poziomie podstawy iglicy stwierdzono ich znaczne wygięcie i wychylenie z płaszczyzny pionowej na zewnątrz. Szczególnie silnie to zjawisko występuje od strony zachodniej i południowej. Prawdopodobnie jest ono spowodowane nierównomiernym ogrzaniem muru i jego nierównomiernym wysychaniem. Zmiany geometrii attyki są tak duże, że grożą utratą jej stateczności i attyka wymaga docelowego wzmocnienia i usztywnienia

Rys.38. Wychylenie attyki od strony zachodniej

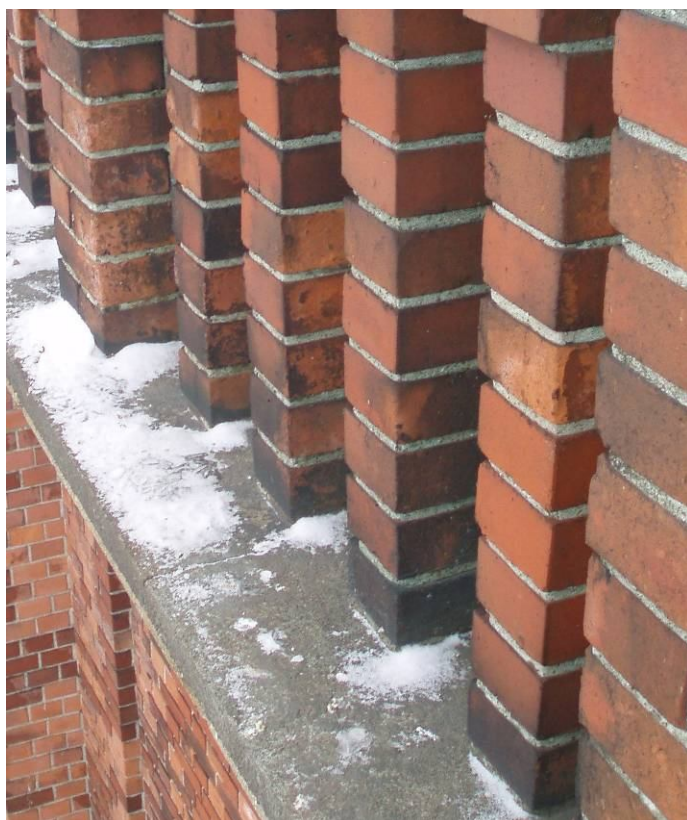
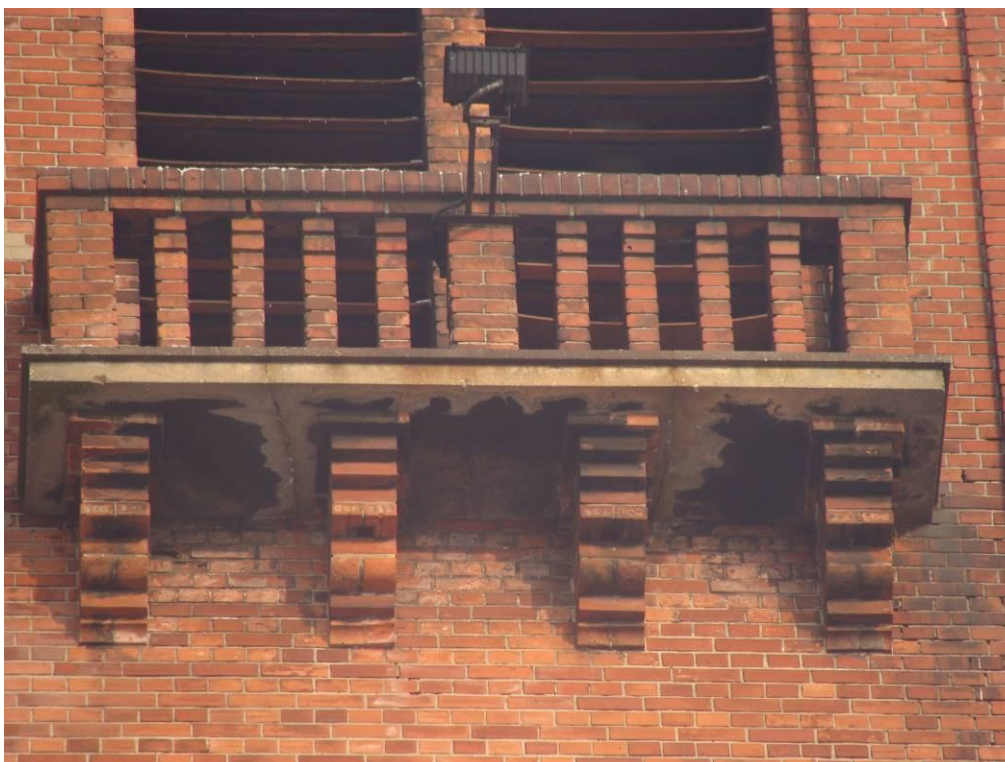
W płytach balkonów występują rysy równoległe do ich wysięgu, przechodzące przez całą grubość płyty. Nie zauważono natomiast zarysowań lub pęknięć równoległych do nasady płyty lub zarysowań konsoli, świadczących o wyczerpaniu się nośności elementów podporowych. Czoła wystających ze ściany belek dwuteowych NP200 są silnie skorodowane, ale bez rusztowania zabezpieczającego balkon rozkuwanie ściany lub płyty balkonu w celu dokładniejszego rozpoznania przeznaczenia i stanu belek stalowych było niebezpieczne. Uszkodzenia balustrad balkonów opisano w p.4.3.2.

Rys39. Rysa widoczna w płycie balkonu od strony południowej

Rys.40. Balkon od strony południowej – widok z dołu

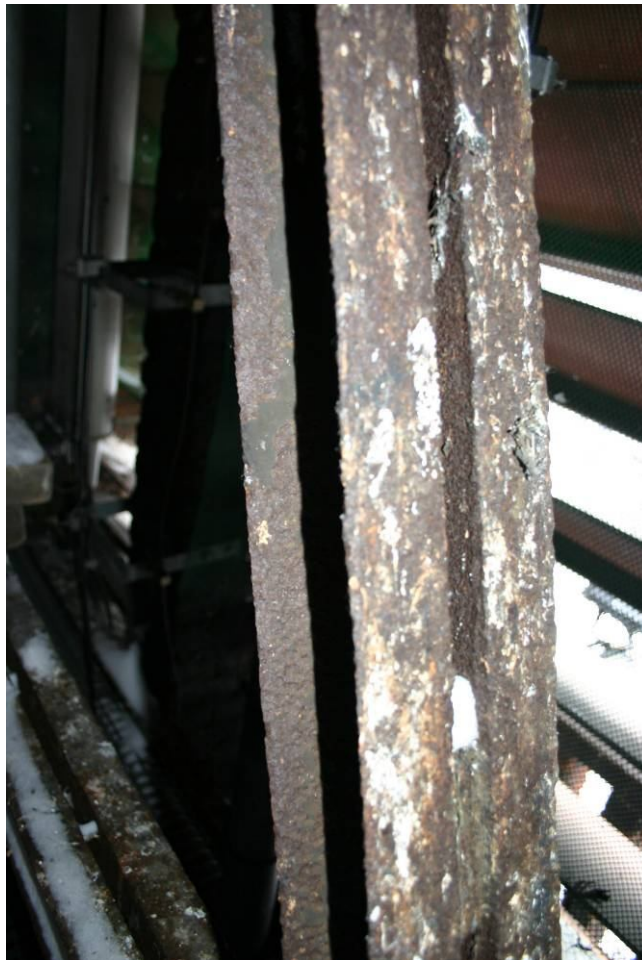
Konstrukcja stelaża była zabezpieczona antykorozyjnie przez malowanie, ale prawdopodobnie nigdy nie była konserwowana, dlatego oryginalna powłoka uległa znacznemu uszkodzeniu, a konstrukcję stalową pokrywa warstwa rdzy. Na większości profili nalot korozyjny jest płytki, ale rama zewnętrzna od strony południowej jest silnie skorodowana i wymaga wymiany lub kompleksowego wzmocnienia. Wymiany wymagają też niemal wszystkie łączniki śrubowe.

Rys. 41. Uszkodzenia korozyjne ramy stelaża od strony południowej

Należy zaznaczyć, że stelaż dzwonnicy, u podstawy wypełnia niemal Cała powierzchnię pomieszczenia i w wypadku wykonania tarasu widokowego będzie on wymagał wymiany na nową konstrukcję o całkowicie zmienionej geometrii. Szczegóły rozwiązania podano w rozdziale 6.

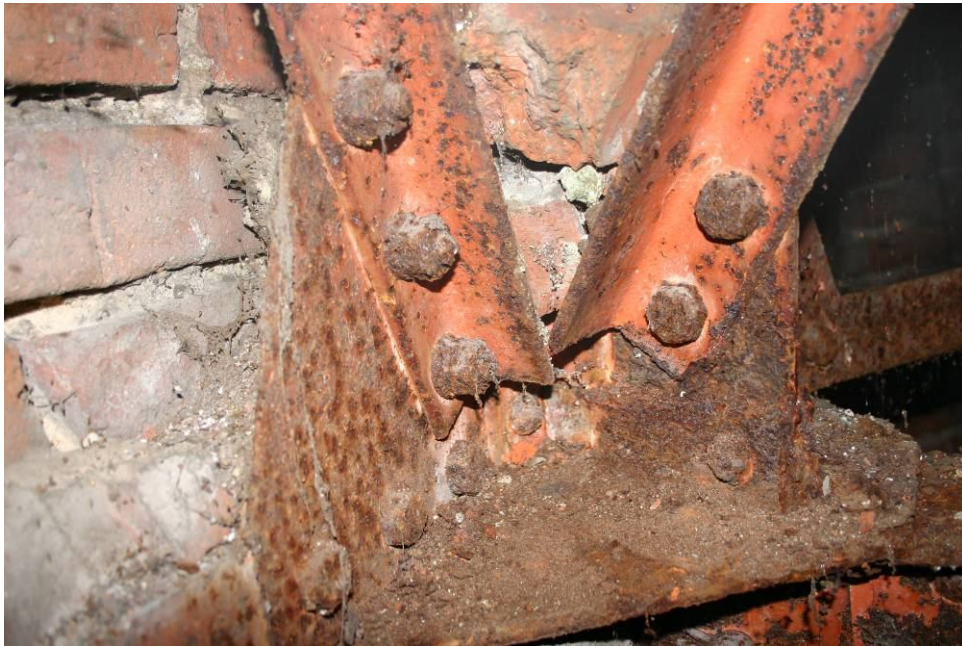
Ogólny stan techniczny iglicy jest zadowalający. Była on zabezpieczona powłoką malarską, która częściowo zachowała się. Na deskowaniu widać ślady przecieków, a nawet małe otwory, jednak ogólnie wewnątrz iglicy jest suche i korozja, która występuje na prętach jest w większości powierzchowna. Wymiany wymagają połączenia śrubowe z uwagi na korozję łączników, zwłaszcza na górnych powierzchniach profili. Silną korozją dotknięte są też węzły podporowe kratownic rusztu podporowego – będą one wymagały wzmocnienia. Wymiany na nowe wymagają też ściągi kotwiące kopułę w ścianach, łącznie z mocującymi je sworzniami. Całą konstrukcję stalową należy oczyścić i ponownie zabezpieczyć powłoką malarską. W czasie prac remontowych należy zbadać również stan techniczny górnej części iglicy oraz mocowanie i stan techniczny krzyża.

Rys. 42. Korozja węzła podporowego iglicy
