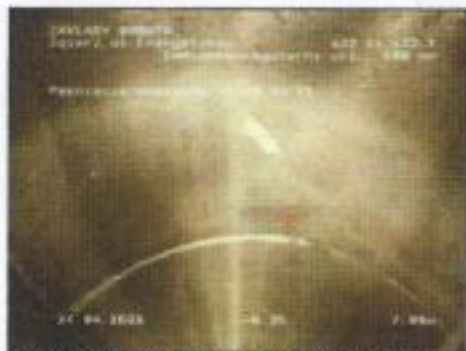
Nr sekcji: 1, Zdjęcie: 4a, Nr taśmy: , 00:00:00, Pęknięcie wzdłużne, z 10 do 11

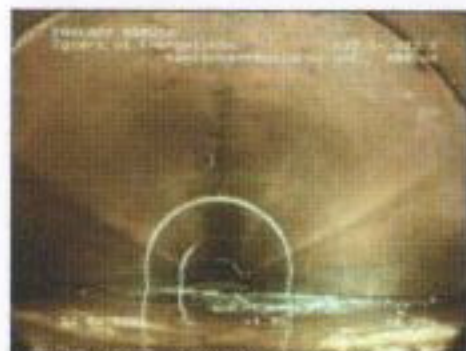
Nr sekcji: 1, Zdjęcie: 4b, Nr taśmy: , 00:00:00, Pęknięcie wzdłużne, z 10 do 11

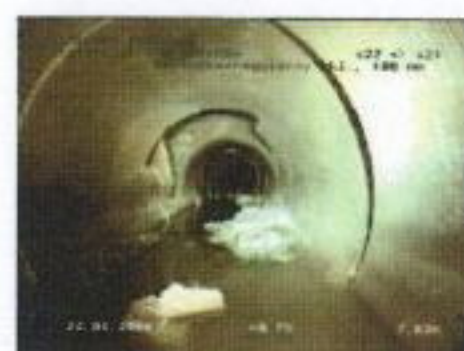
Nr sekcji: 2, Zdjęcie: 9a, Nr taśmy: , 00:00:00, Pęknięcie okrężne, z 03 do 06

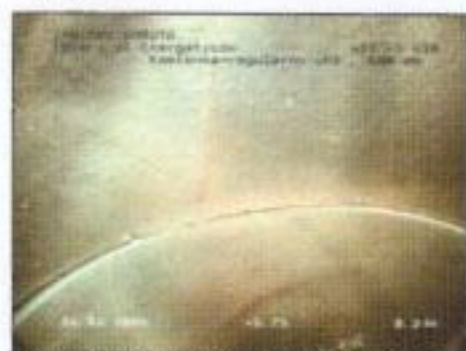
Nr sekcji: 3, Zdjęcie: 12a, Nr taśmy: , 00:00:00, Wiele pęknięć, z 08 do 04

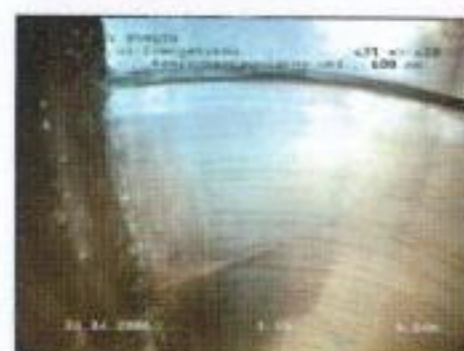
Nr sekcji: 3, Zdjęcie: 12b, Nr taśmy: , 00:00:00, Wiele pęknięć, z 08 do 04

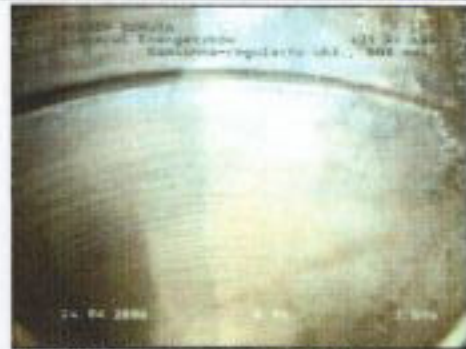
Nr sekcji: 3, Zdjęcie: 14a, Nr taśmy: , 00:00:00, Pęknięcie wzdłużne, o 12

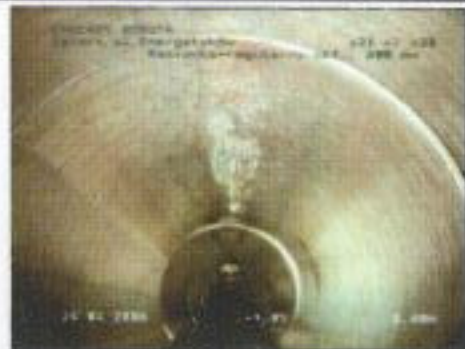
Nr sekcji: 3, Zdjęcie: 15a, Nr taśmy: , 00:00:00, Pęknięcie wzdłużne, z 08 do 12

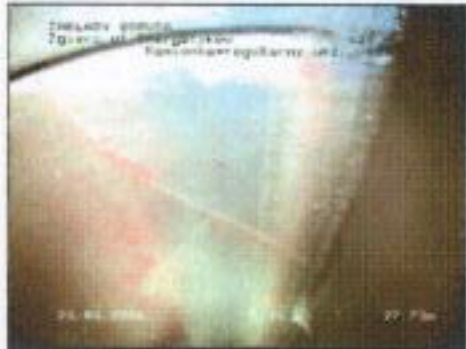
Nr sekcji: 3, Zdjęcie: 17a, Nr taśmy: , 00:00:00, Pęknięcie wzdłużne, o 01

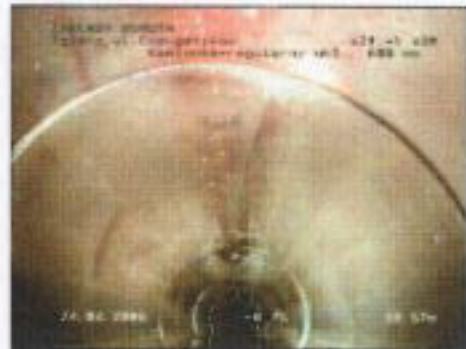
Nr sekcji: 3, Zdjęcie: 18a, Nr taśmy: , 00:00:00, Pęknięcie okrężne, z 03 do 06

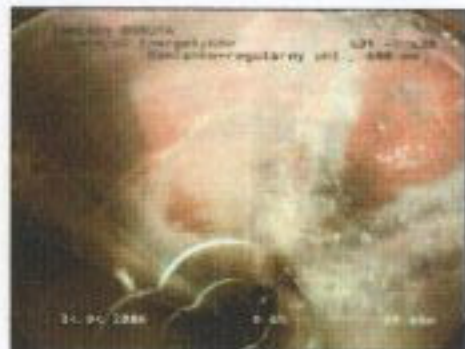
Nr sekcji: 3, Zdjęcie: 19a, Nr taśmy: , 00:00:00, Pęknięcie wzdłużne, o 01

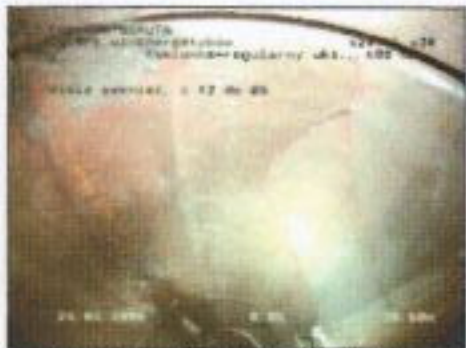
Nr sekcji: 3, Zdjęcie: 21a, Nr taśmy: , 00:00:00, Wiele pęknięć, z 12 do 05

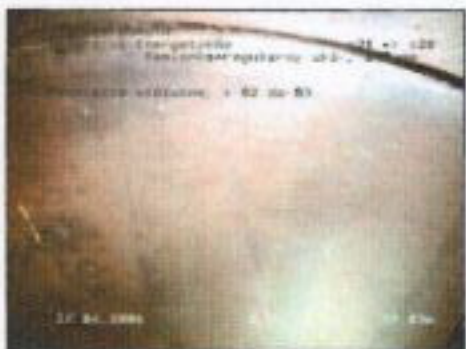
Nr sekcji: 3, Zdjęcie: 24a, Nr taśmy: , 00:00:00, Pęknięcie wzdłużne, z 02 do 03

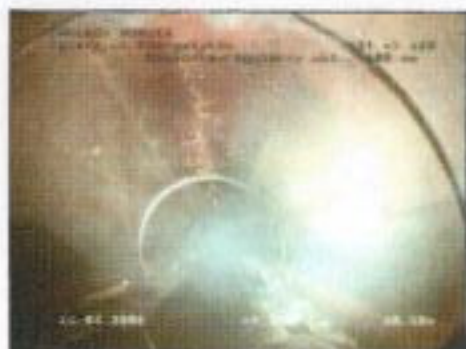
Nr sekcji: 3, Zdjęcie: 24b, Nr taśmy: , 00:00:00, Pęknięcie wzdłużne, z 02 do 03

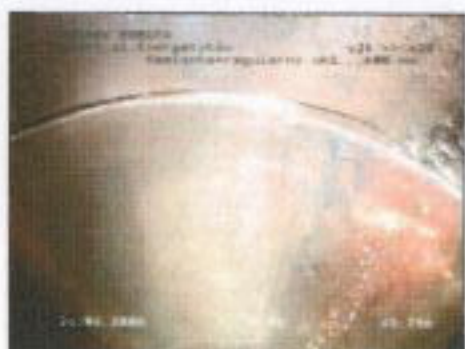
Nr sekcji: 3, Zdjęcie: 25a, Nr taśmy: , 00:00:00, Wiele pęknięć, z 08 do 04

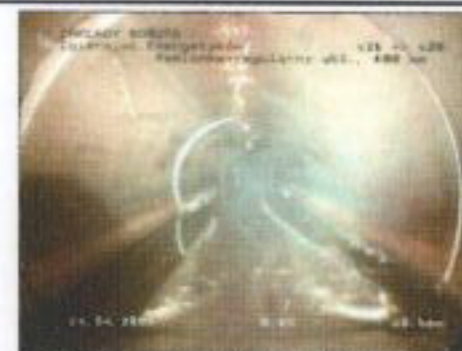
Nr sekcji: 3, Zdjęcie: 28a, Nr taśmy: , 00:00:00, Wiele pęknięć, z 10 do 02

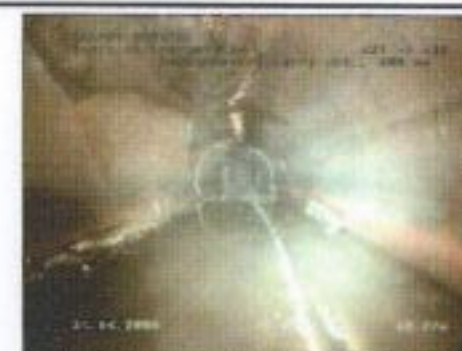
Nr sekcji: 3, Zdjęcie: 29a, Nr taśmy: , 00:00:00, Wiele pęknięć, z 08 do 04

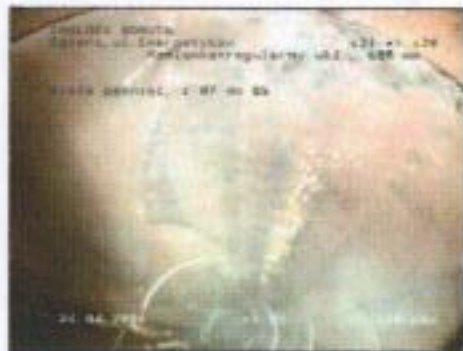
Nr sekcji: 3, Zdjęcie: 30a, Nr taśmy: , 00:00:00, Wiele pęknięć, z 08 do 04

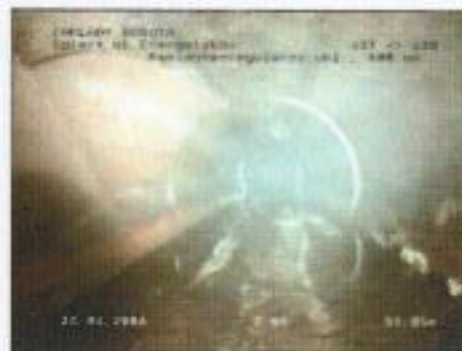
Nr sekcji: 3, Zdjęcie: 31a, Nr taśmy: , 00:00:00, Wiele pęknięć, z 07 do 05

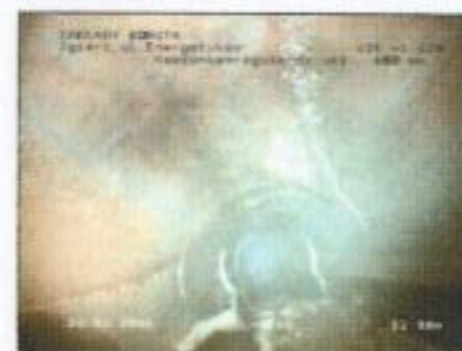
Nr sekcji: 3, Zdjęcie: 32a, Nr taśmy: , 00:00:00, Wiele pęknięć, o 04

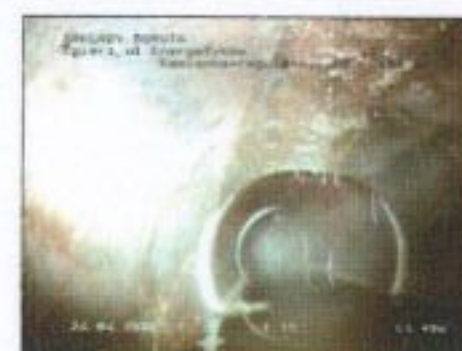
Nr sekcji: 3, Zdjęcie: 33a, Nr taśmy: , 00:00:00, Pęknięcie wzdłużne, z 10 do 02

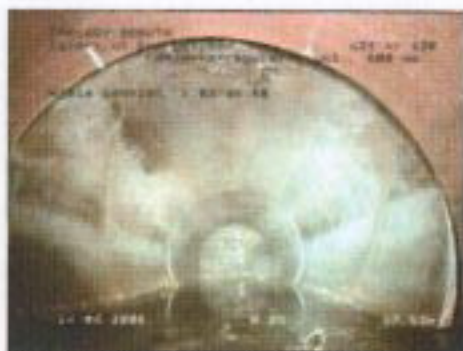
Nr sekcji: 3, Zdjęcie: 34a, Nr taśmy: , 00:00:00, Wiele pęknięć, z 08 do 02

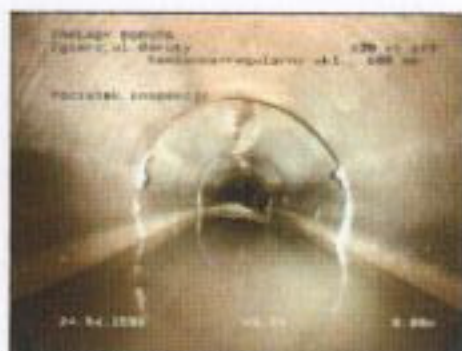
Nr sekcji: 3, Zdjęcie: 35a, Nr taśmy: , 00:00:00, Wiele pęknięć, z 02 do 10

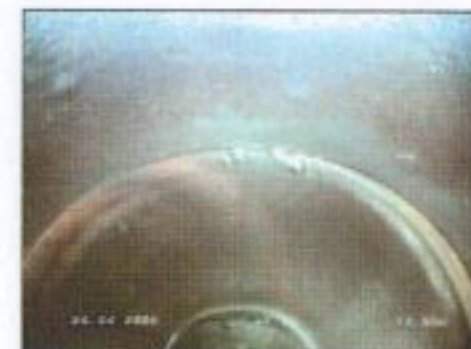
Nr sekcji: 9, Zdjęcie: 55a, Nr taśmy: , 00:00:00, Wiele pęknięć, z 10 do 02

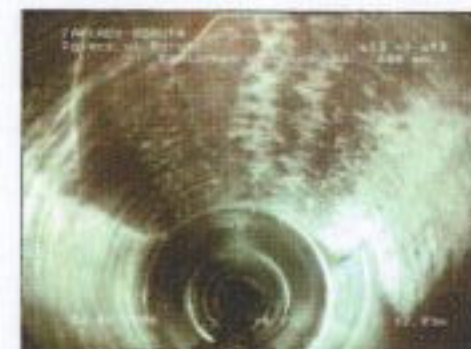
Nr sekcji: 9, Zdjęcie: 59a, Nr taśmy: , 00:00:00, Wiele pęknięć, z 09 do 03

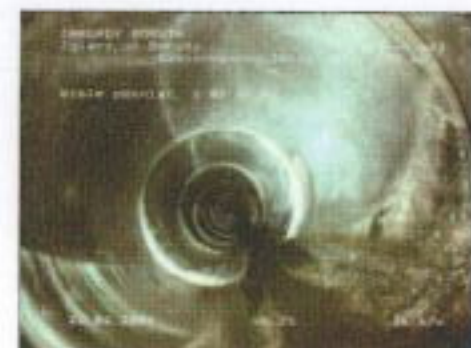
Nr sekcji: 9, Zdjęcie: 63a, Nr taśmy: , 00:00:00, Drobne korzenie przy spoinie

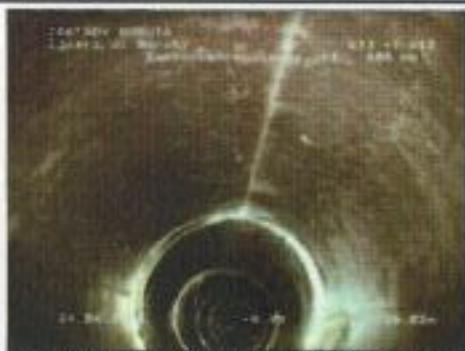
Nr sekcji: 9, Zdjęcie: 64a, Nr taśmy: , 00:00:00, Wiele pęknięć, z 09 do 04

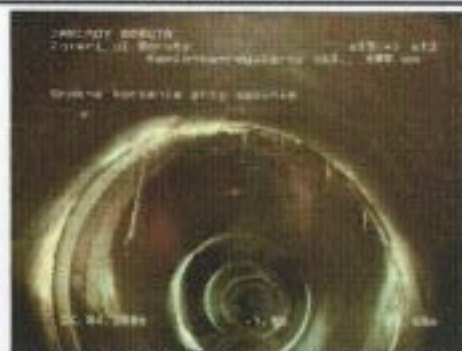
Nr sekcji: 9, Zdjęcie: 65a, Nr taśmy: , 00:00:00, Pęknięcie wzdłużne, o 01

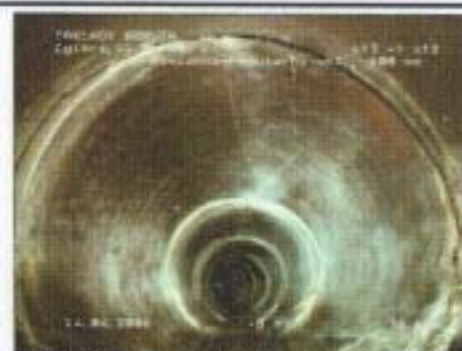
Nr sekcji: 9, Zdjęcie: 66a, Nr taśmy: , 00:00:00, Drobne korzenie przy spoinie

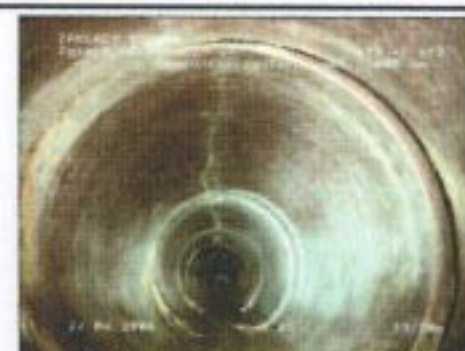
Nr sekcji: 9, Zdjęcie: 67a, Nr taśmy: , 00:00:00, Pęknięcie wzdłużne, z 12 do 01

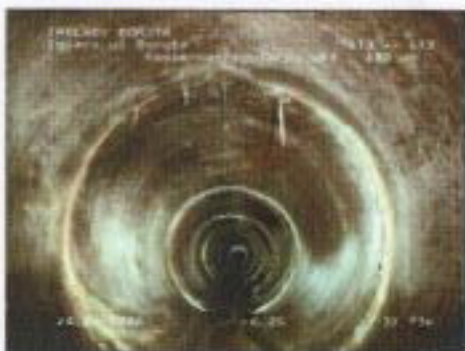
Nr sekcji: 9, Zdjęcie: 68a, Nr taśmy: , 00:00:00, Pęknięcie wzdłużne, o 12

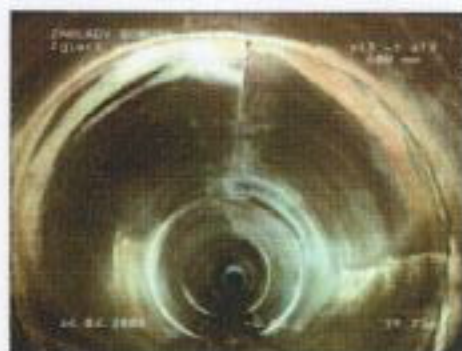
Nr sekcji: 9, Zdjęcie: 69a, Nr taśmy: , 00:00:00, Drobne korzenie przy spoinie

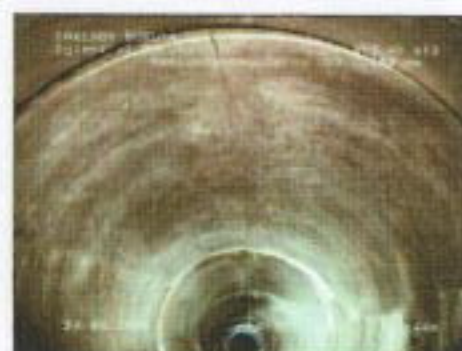
Nr sekcji: 9, Zdjęcie: 70a, Nr taśmy: , 00:00:00, Wiele pęknięć, z 07 do 03

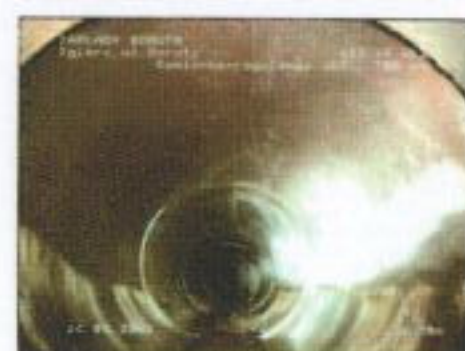
Nr sekcji: 9, Zdjęcie: 71a, Nr taśmy: , 00:00:00, Pęknięcie wzdłużne, o 12

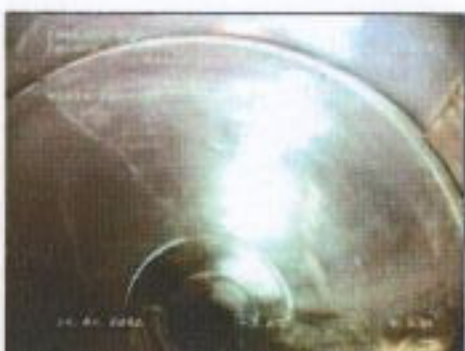
Nr sekcji: 10, Zdjęcie: 75a, Nr taśmy: , 00:00:00, Pęknięcie wzdłużne, o 12

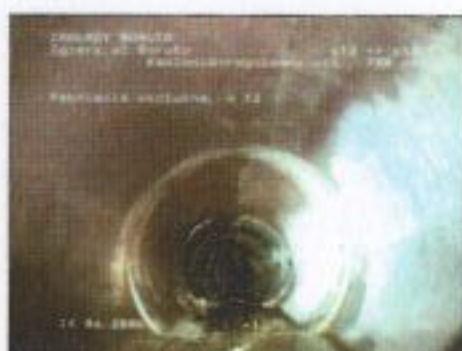
Nr sekcji: 10, Zdjęcie: 76a, Nr taśmy: , 00:00:00, Wiele pęknięć, z 07 do 03

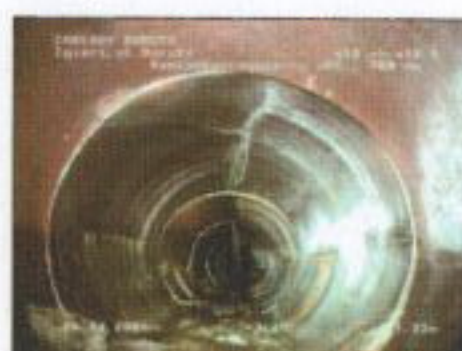
Nr sekcji: 10, Zdjęcie: 77a, Nr taśmy: , 00:00:00, Pęknięcie wzdłużne, o 12

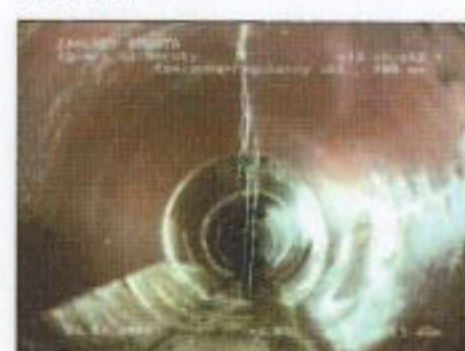
Nr sekcji: 10, Zdjęcie: 78a, Nr taśmy: , 00:00:00, Wiele pęknięć, z 09 do 03

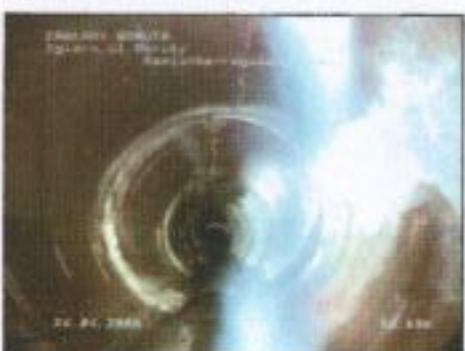
Nr sekcji: 10, Zdjęcie: 79a, Nr taśmy: , 00:00:00, Pęknięcia wzdłużne, o 12

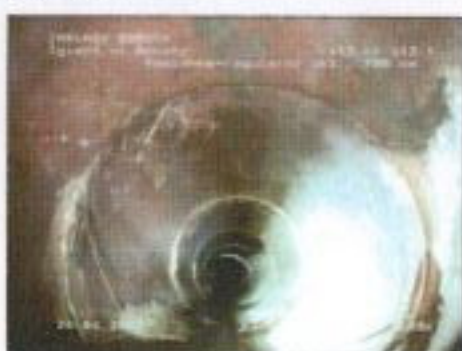
Nr sekcji: 10, Zdjęcie: 80a, Nr taśmy: , 00:00:00, Pęknięcie wzdłużne, o 12

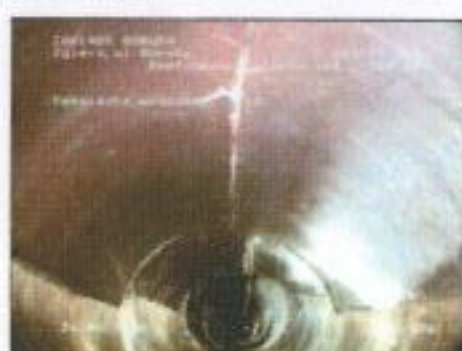
Nr sekcji: 10, Zdjęcie: 81a, Nr taśmy: , 00:00:00, Drobne korzenie przy spoinie

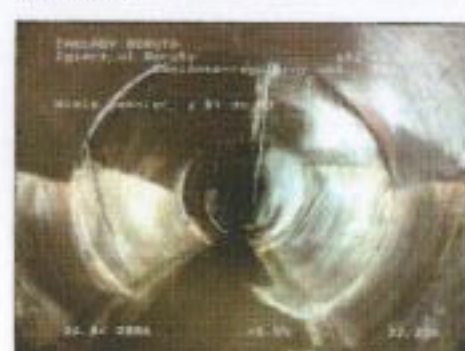
Nr sekcji: 10, Zdjęcie: 82a, Nr taśmy: , 00:00:00, Pęknięcie wzdłużne, o 12

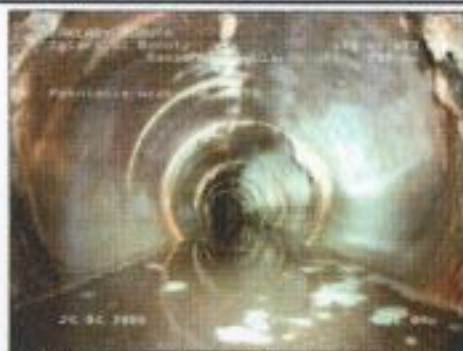
Nr sekcji: 10, Zdjęcie: 98b, Nr taśmy: , 00:00:00, Pęknięcie wzdłużne, o 12

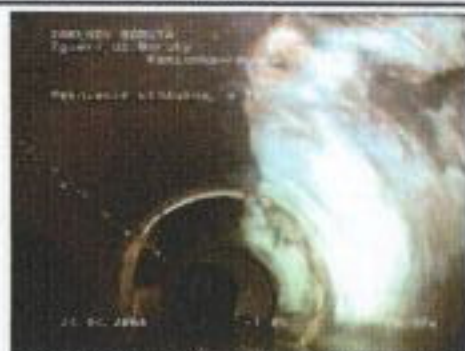
Nr sekcji: 10, Zdjęcie: 99a, Nr taśmy: , 00:00:00, Pęknięcie wzdłużne, o 12

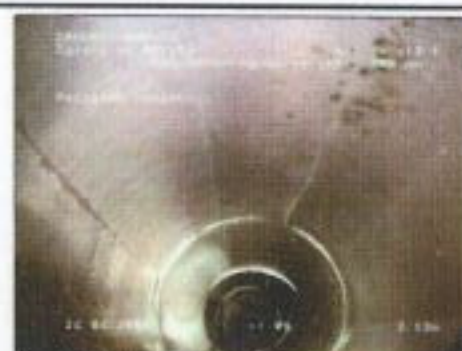
Nr sekcji: 10, Zdjęcie: 100a, Nr taśmy: , 00:00:00, Pęknięcie wzdłużne, o 12

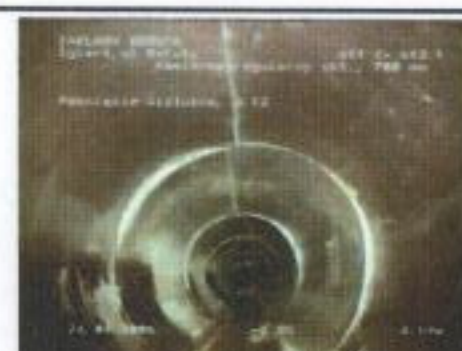
Nr sekcji: 11, Zdjęcie: 103a, Nr taśmy: , 00:00:00, Wiele pęknięć, z 08 do 12

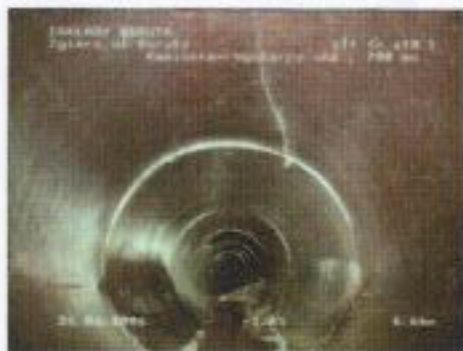
Nr sekcji: 11, Zdjęcie: 104a, Nr taśmy: , 00:00:00, Pęknięcie wzdłużne, o 12

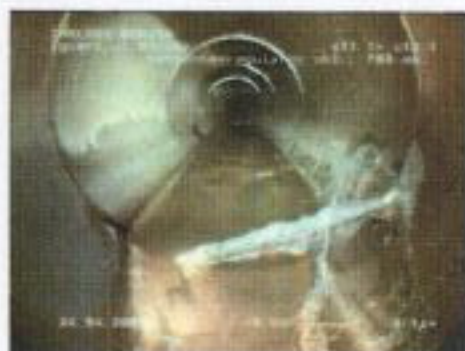
Nr sekcji: 11, Zdjęcie: 105a, Nr taśmy: , 00:00:00, Pęknięcie wzdłużne, o 12

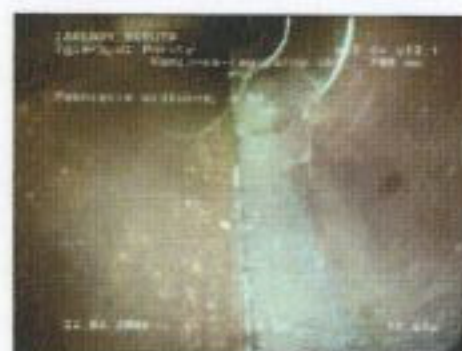
Nr sekcji: 11, Zdjęcie: 106a, Nr taśmy: , 00:00:00, Drobne korzenie przy spoinie

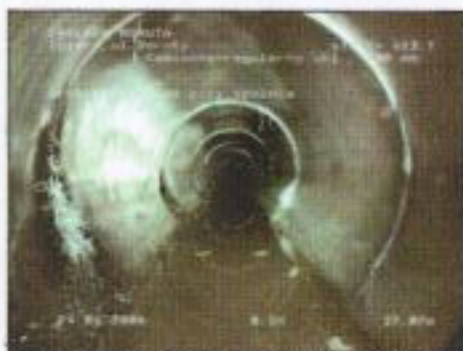
Nr sekcji: 11, Zdjęcie: 108a, Nr taśmy: , 00:00:00, Pęknięcie wzdłużne, o 12

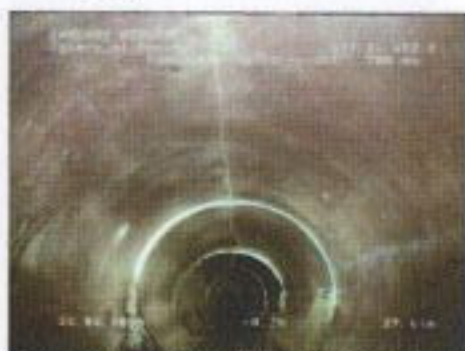
Nr sekcji: 11, Zdjęcie: 109a, Nr taśmy: , 00:00:00, Drobne korzenie przy spoinie

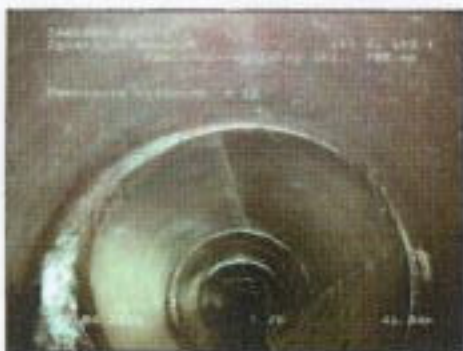
Nr sekcji: 11, Zdjęcie: 112a, Nr taśmy: , 00:00:00, Pęknięcie wzdłużne, o 01

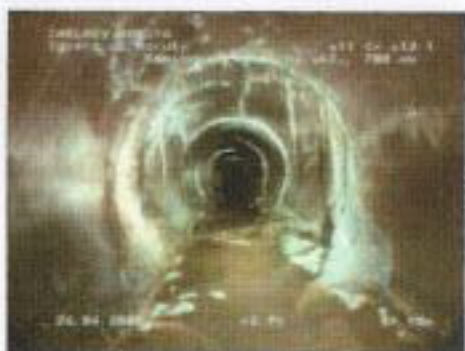
Nr sekcji: 11, Zdjęcie: 113a, Nr taśmy: , 00:00:00, Pęknięcie wzdłużne, o 12

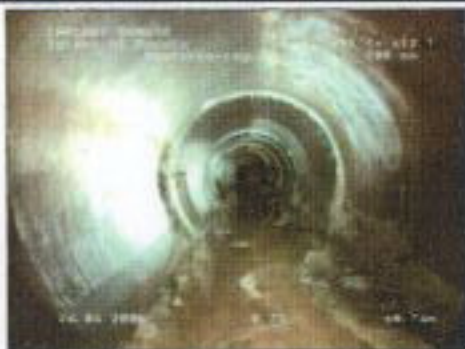
Nr sekcji: 11, Zdjęcie: 116a, Nr taśmy: , 00:00:00, Pęknięcie wzdłużne, o 01

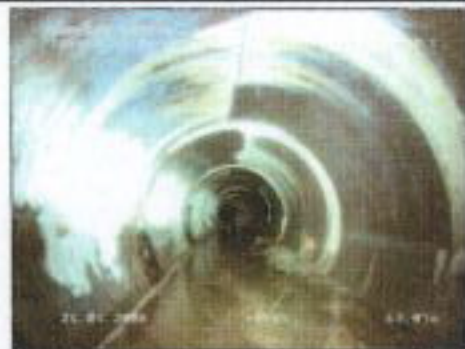
Nr sekcji: 11, Zdjęcie: 117a, Nr taśmy: , 00:00:00, Pęknięcie wzdłużne, o 12

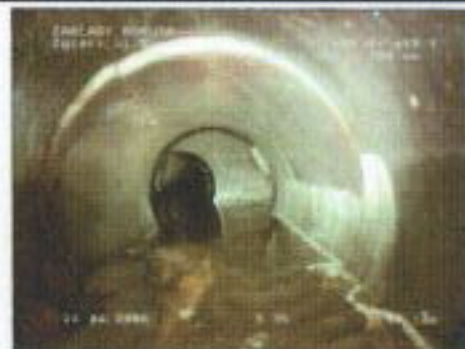
Nr sekcji: 11, Zdjęcie: 118a, Nr taśmy: , 00:00:00, Pęknięcie wzdłużne, o 12

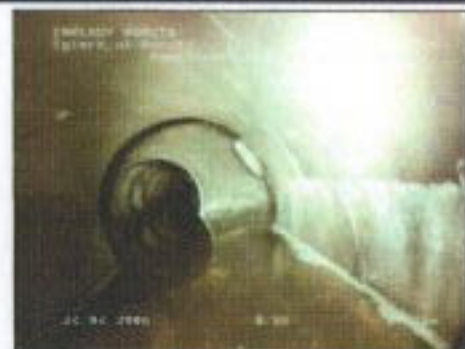
Nr sekcji: 11, Zdjęcie: 119a, Nr taśmy: , 00:00:00, Wiele pęknięć, z 11 do 03

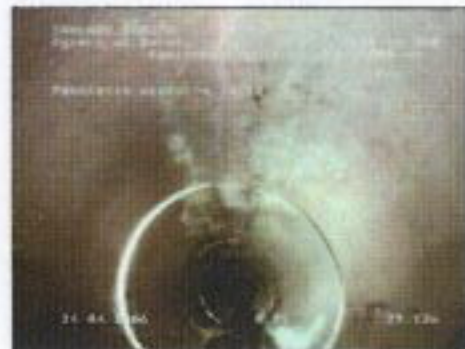
Nr sekcji: 12, Zdjęcie: 123a, Nr taśmy: , 00:00:00, Pęknięcie wzdłużne, o 12

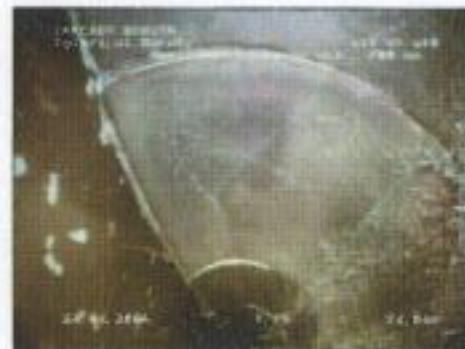
Nr sekcji: 12, Zdjęcie: 124a, Nr taśmy: , 00:00:00, Pęknięcie wzdłużne, o 12
