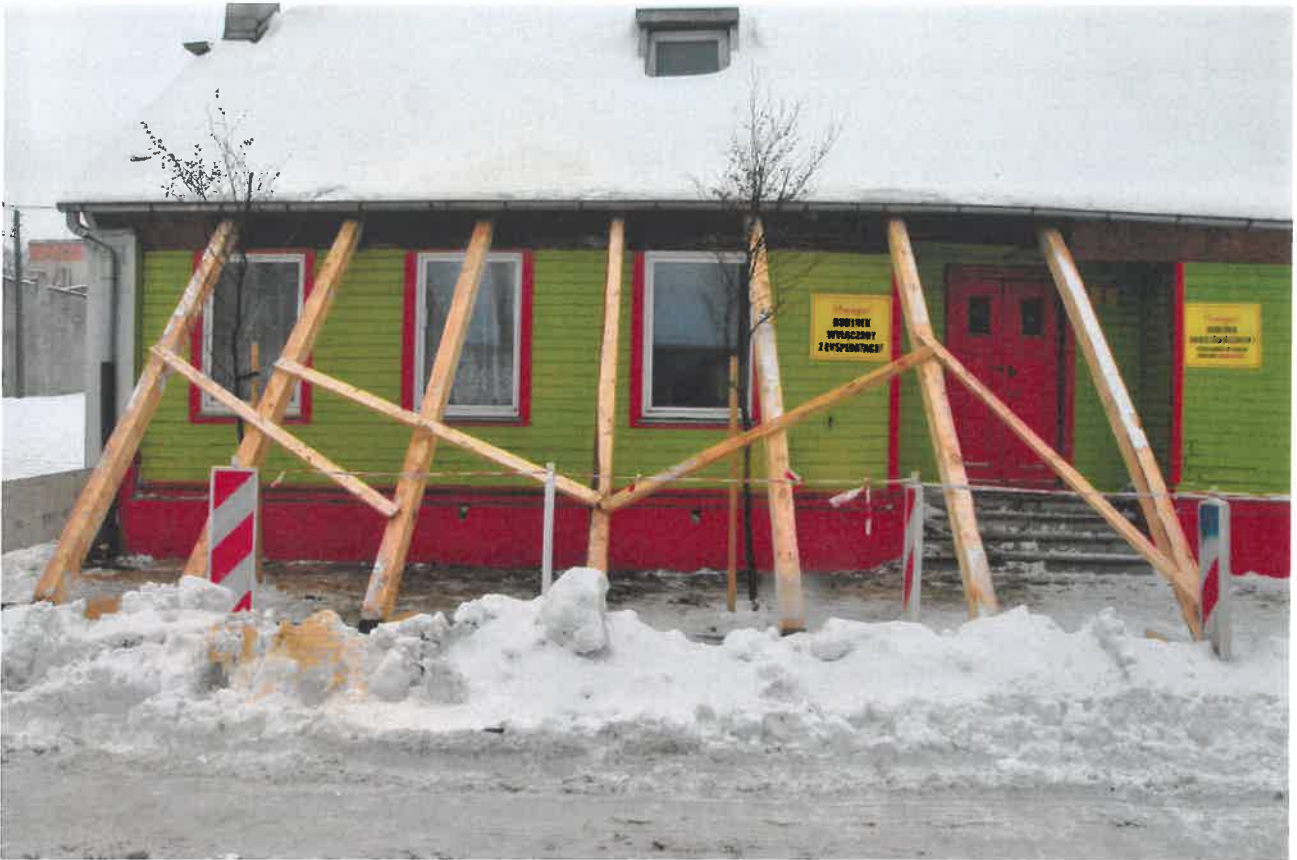
Zdj. nr 1 Widok frontu budynku (strona północna).

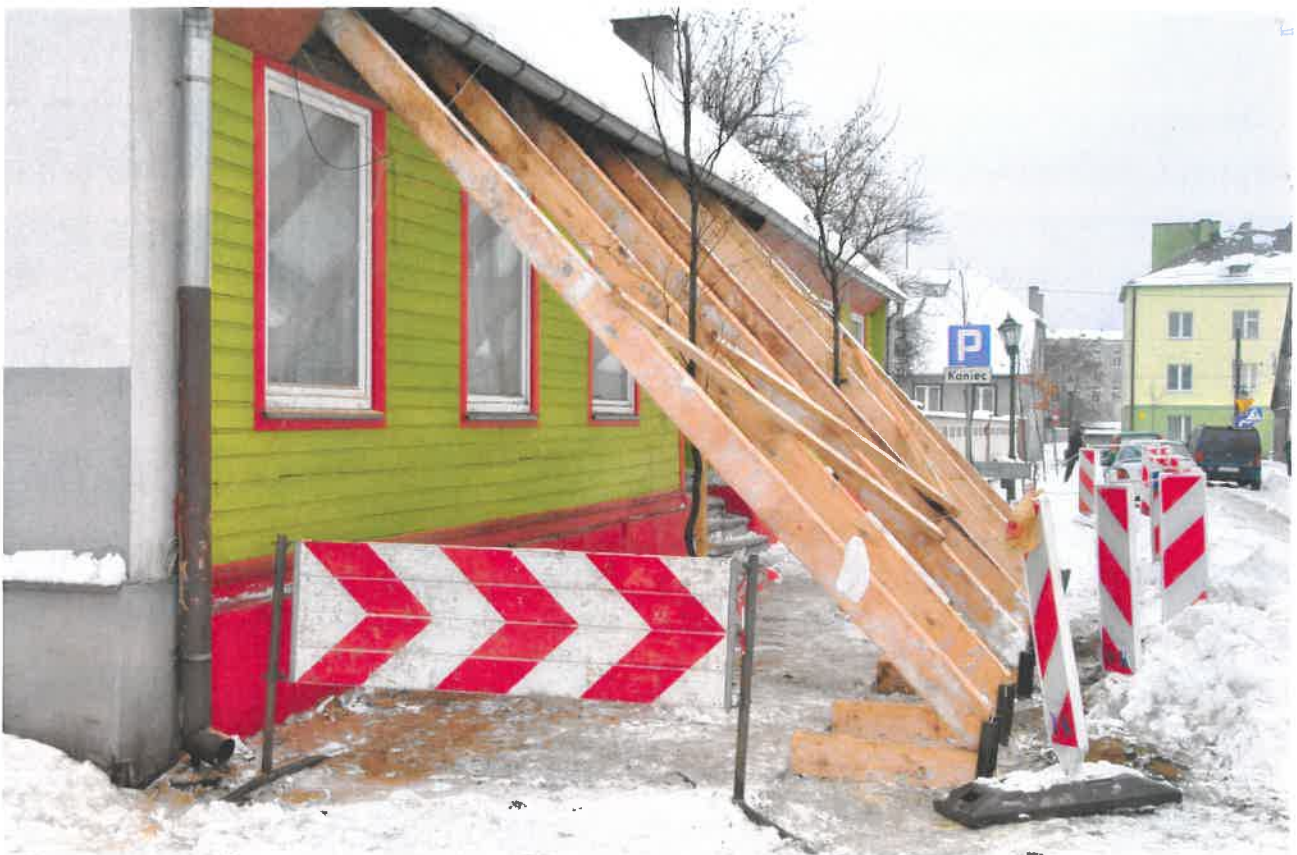
Zdj. nr 2. Widok części dachu uniesionej w trakcie wybuchu.

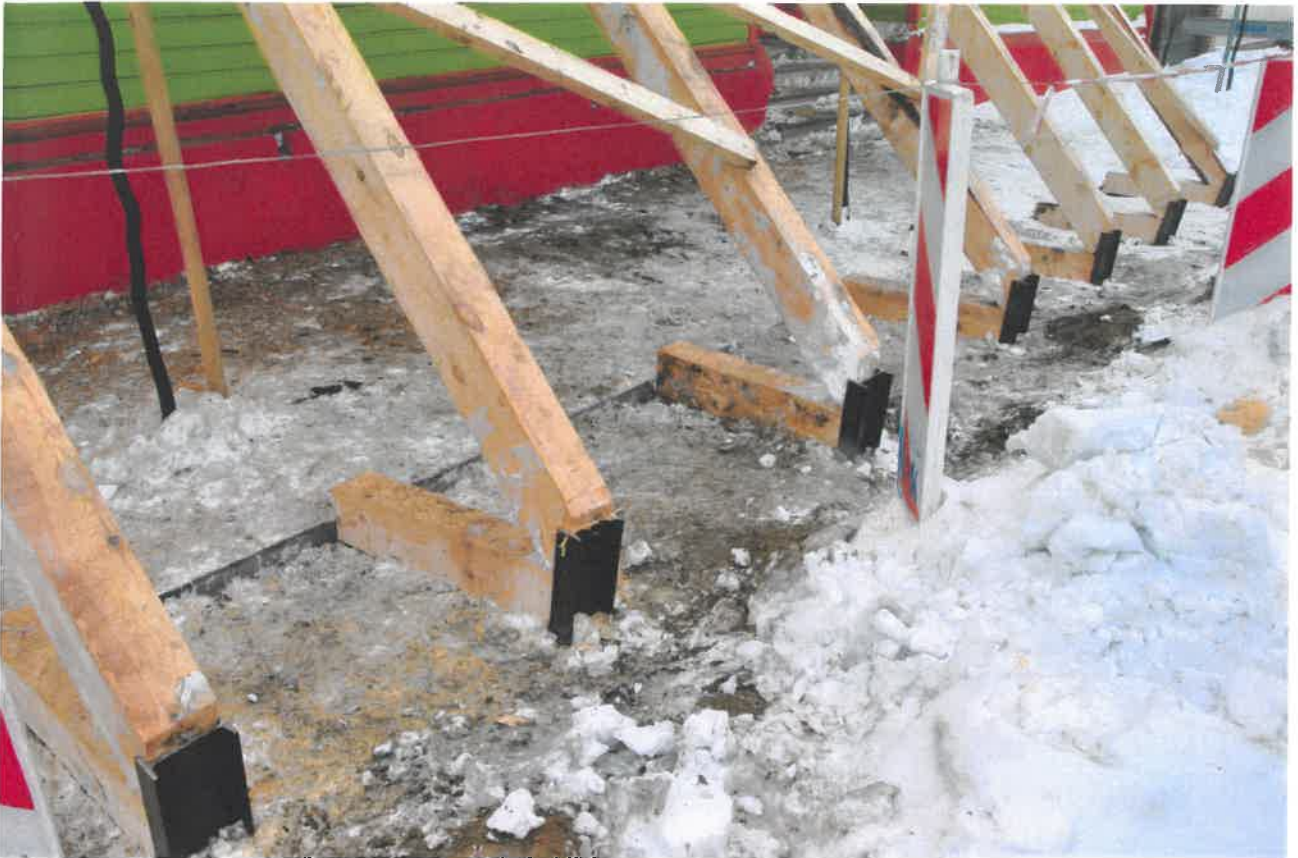
Zdj. nr 3. Szczegóły wykonanego podparcia krokwi dachowych.

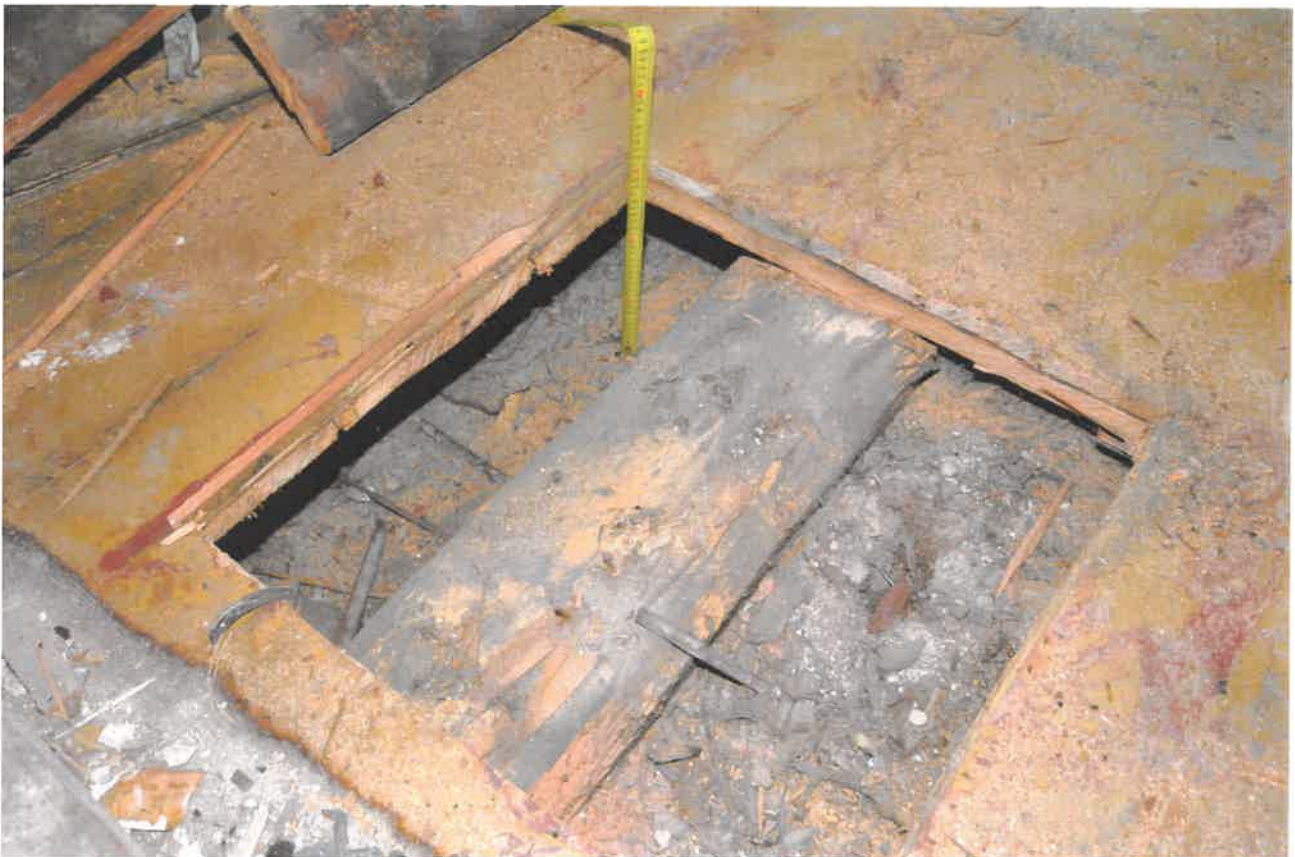
Zdj. nr 4. Odkrywka stropu.

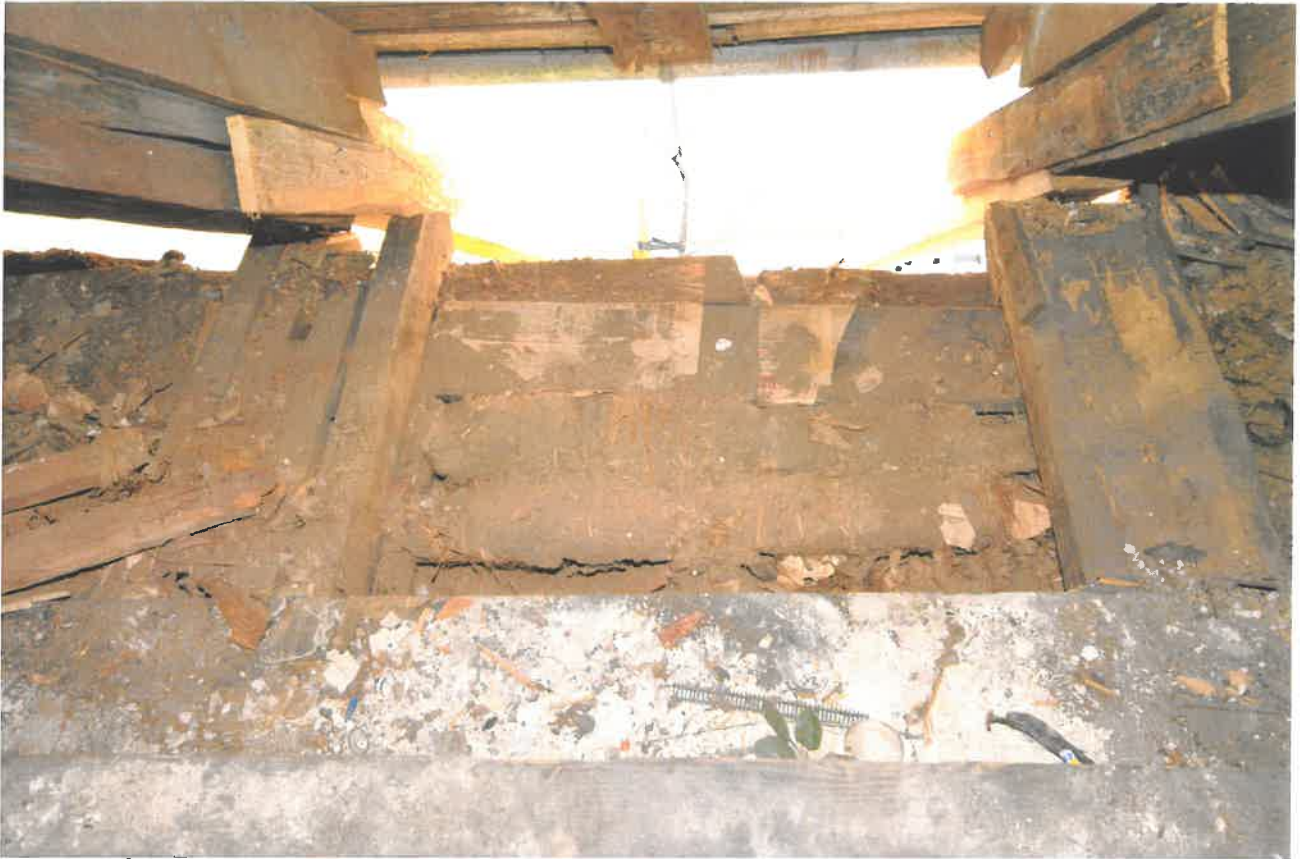
Zdj. nr 5. Ślepa podłoga na wsuwkę + zerwane połączenie belek stropu z krokwiemi i wzmocnienie nakładkami stropu.

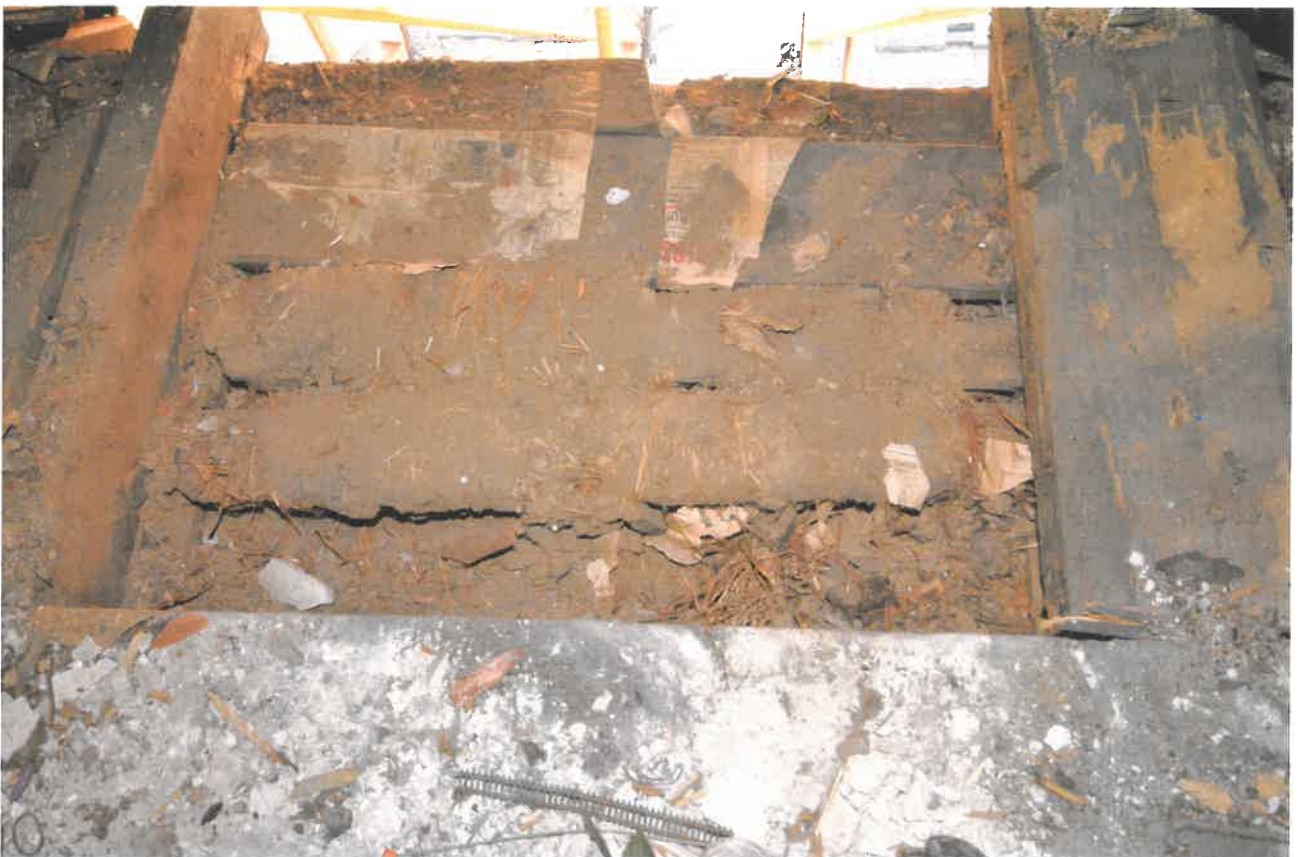
Zdj. nr 6. Stan polepy.

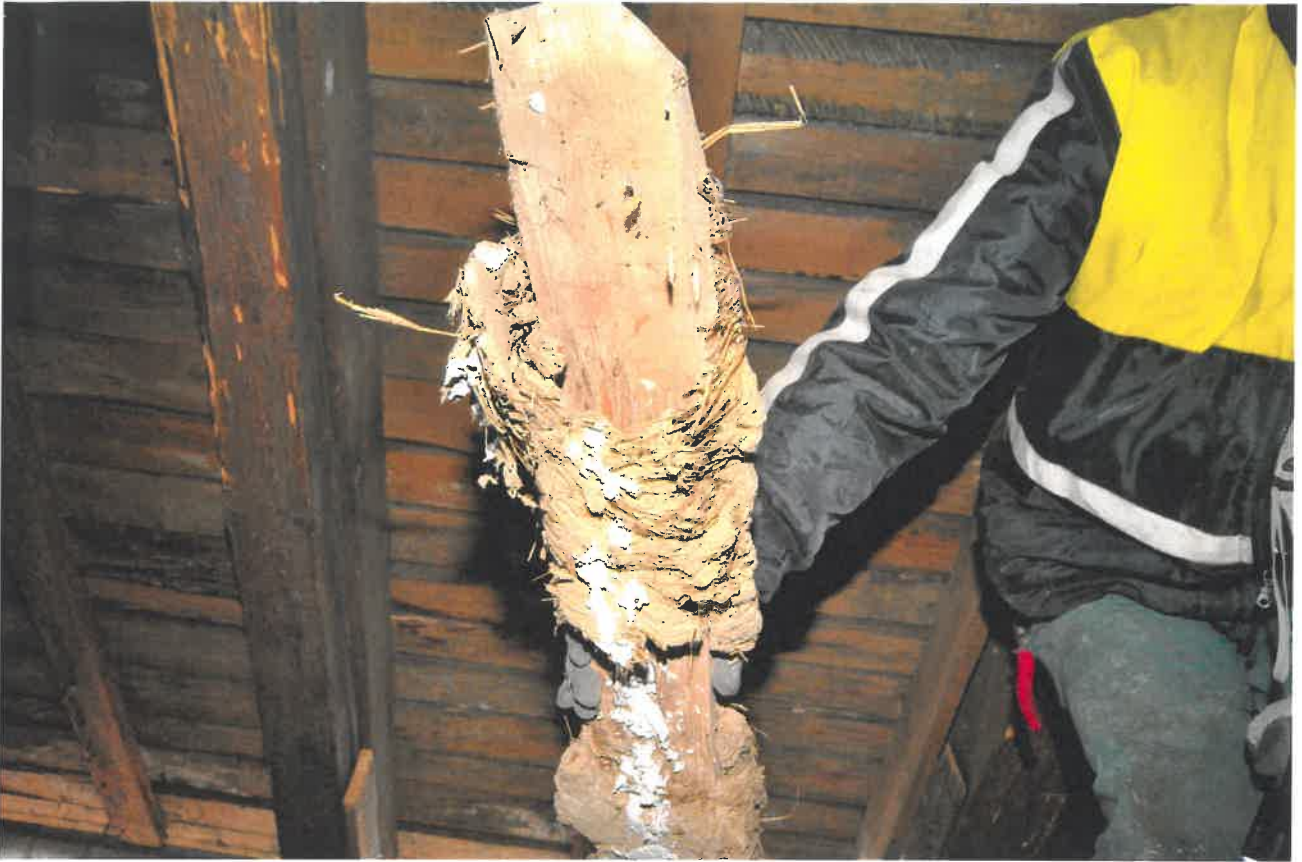
Zdj. nr 7. Stan polepy.

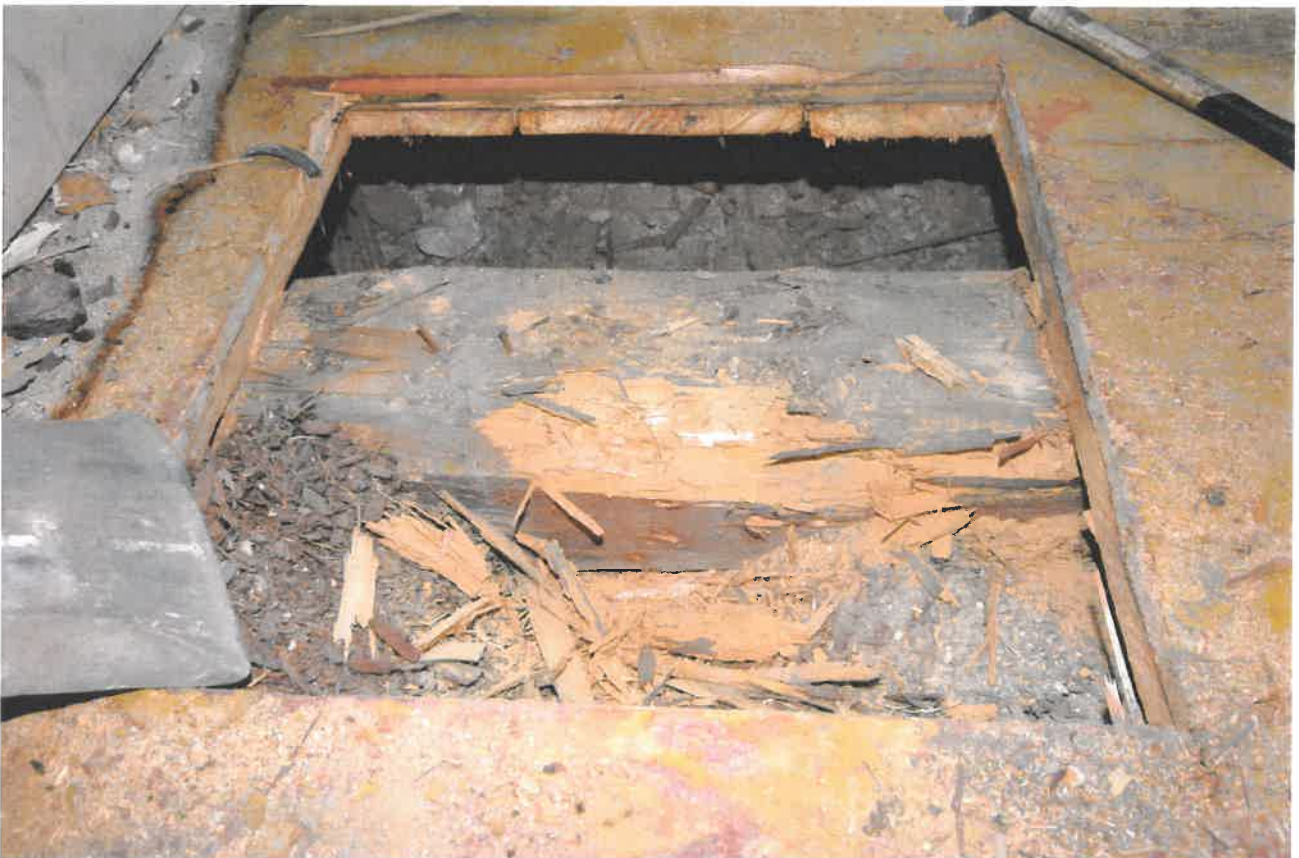
Zdj. nr 8. Stan belek stropowych.

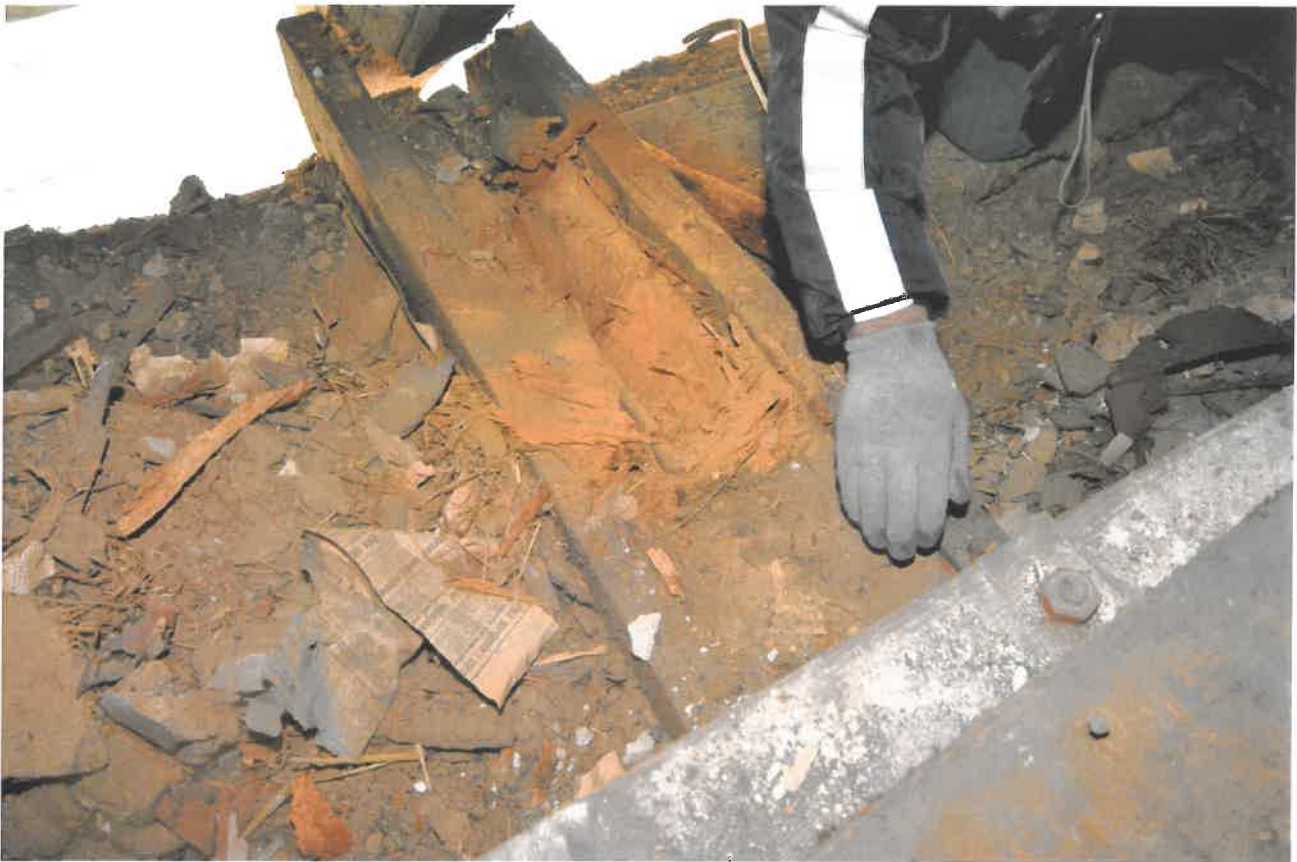
Zdj. nr 9. Stan belek stropowych i wykonane wzmocnienia.

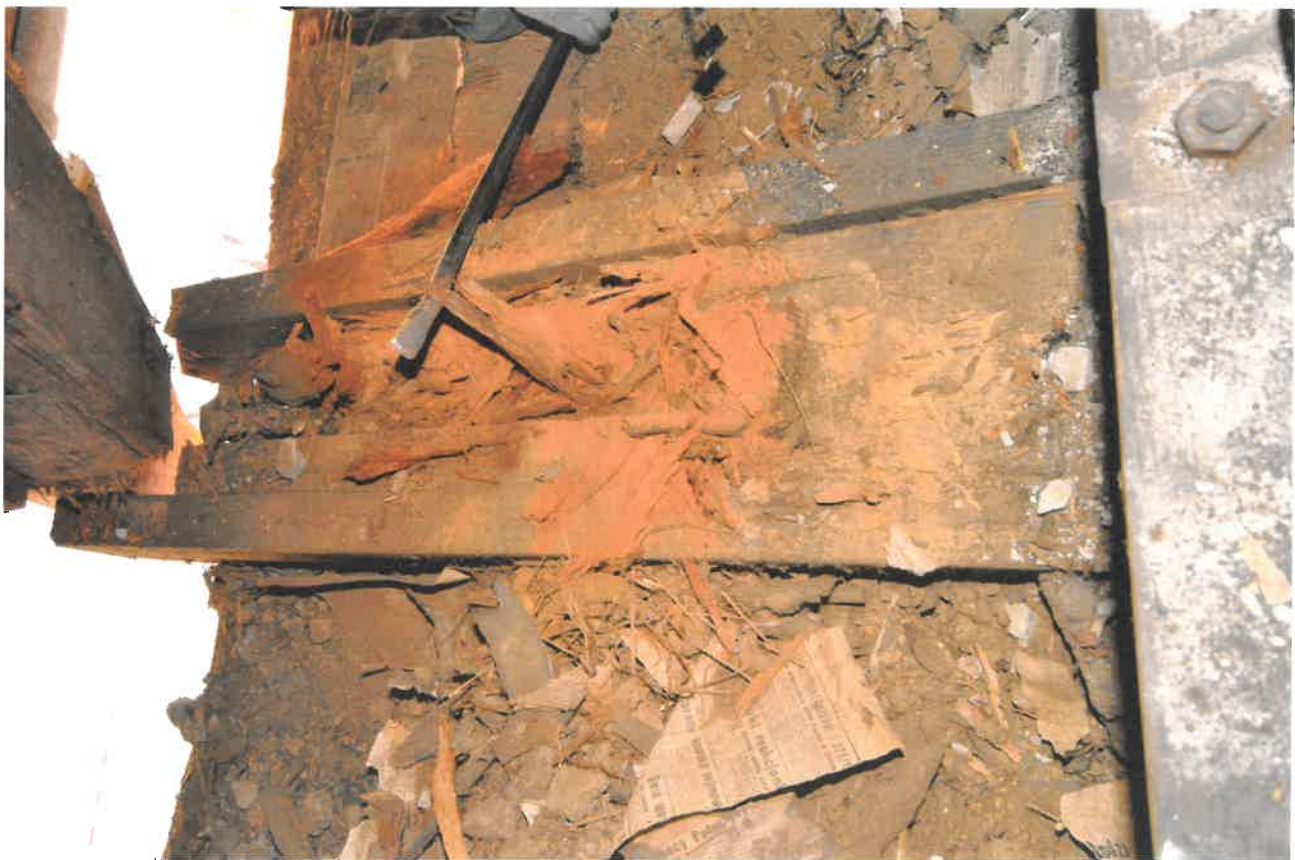
Zdj. nr 10. Stan belek stropowych i wykonane wzmocnienia.

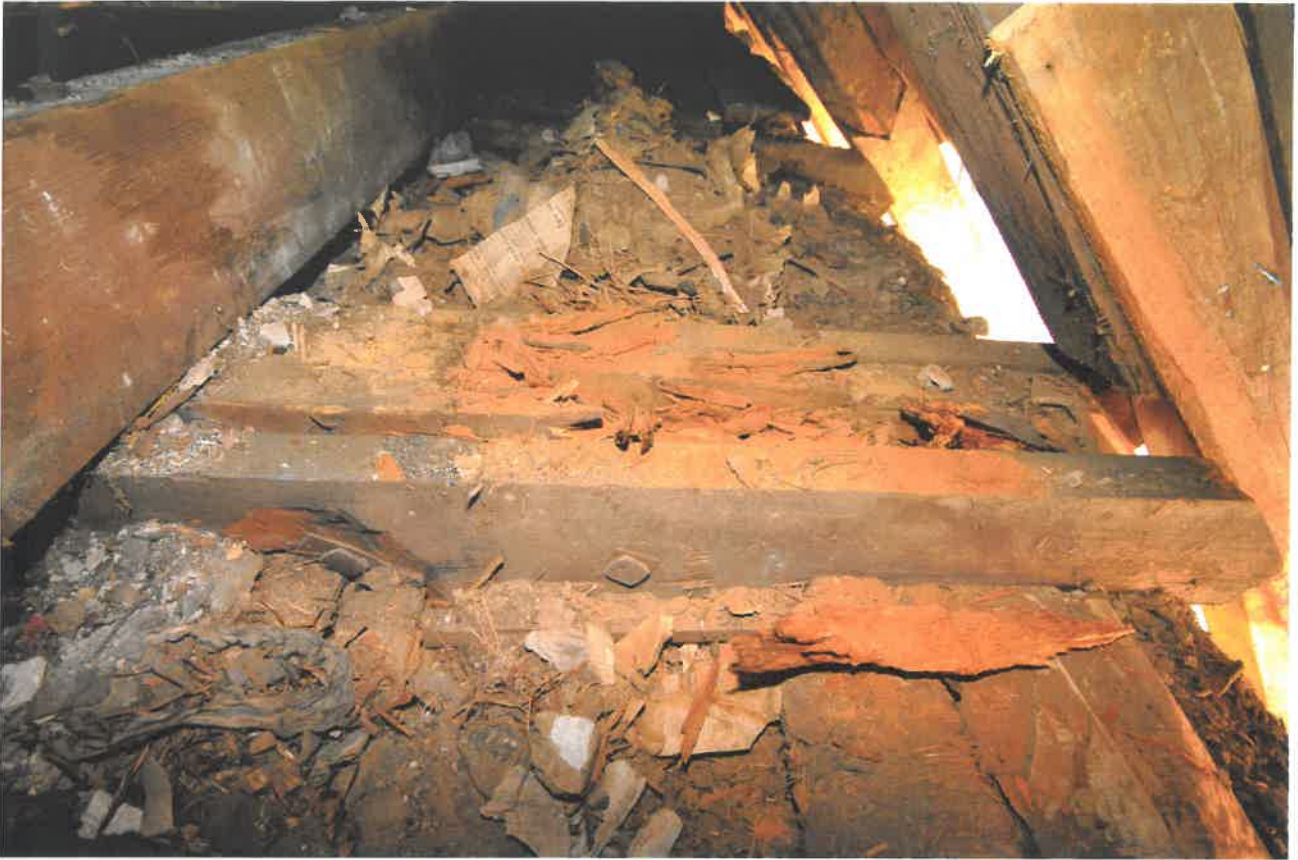
Zdj. nr 11. Stan belek stropowych i wykonane wzmocnienia.

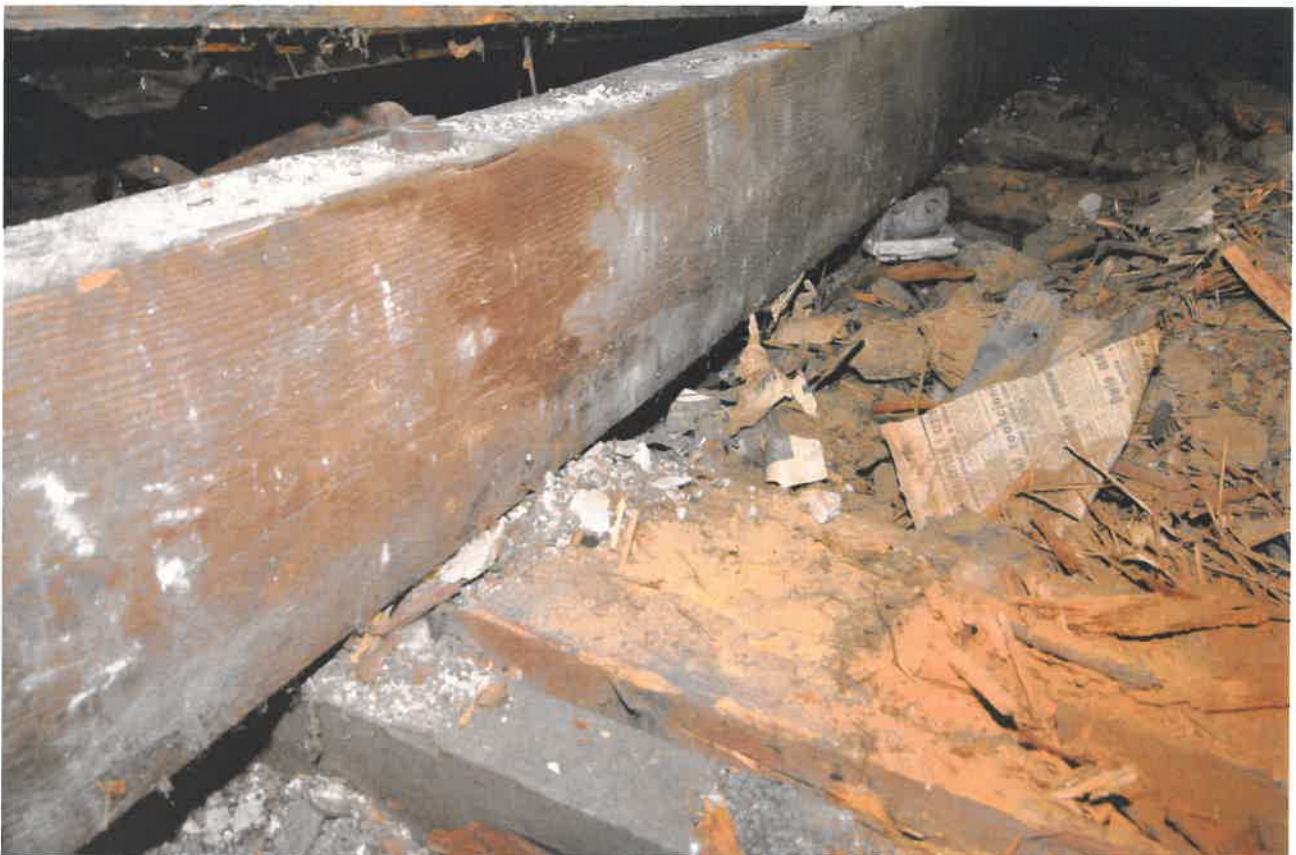
Zdj. nr 12. Podwieszenie belki stropowej.

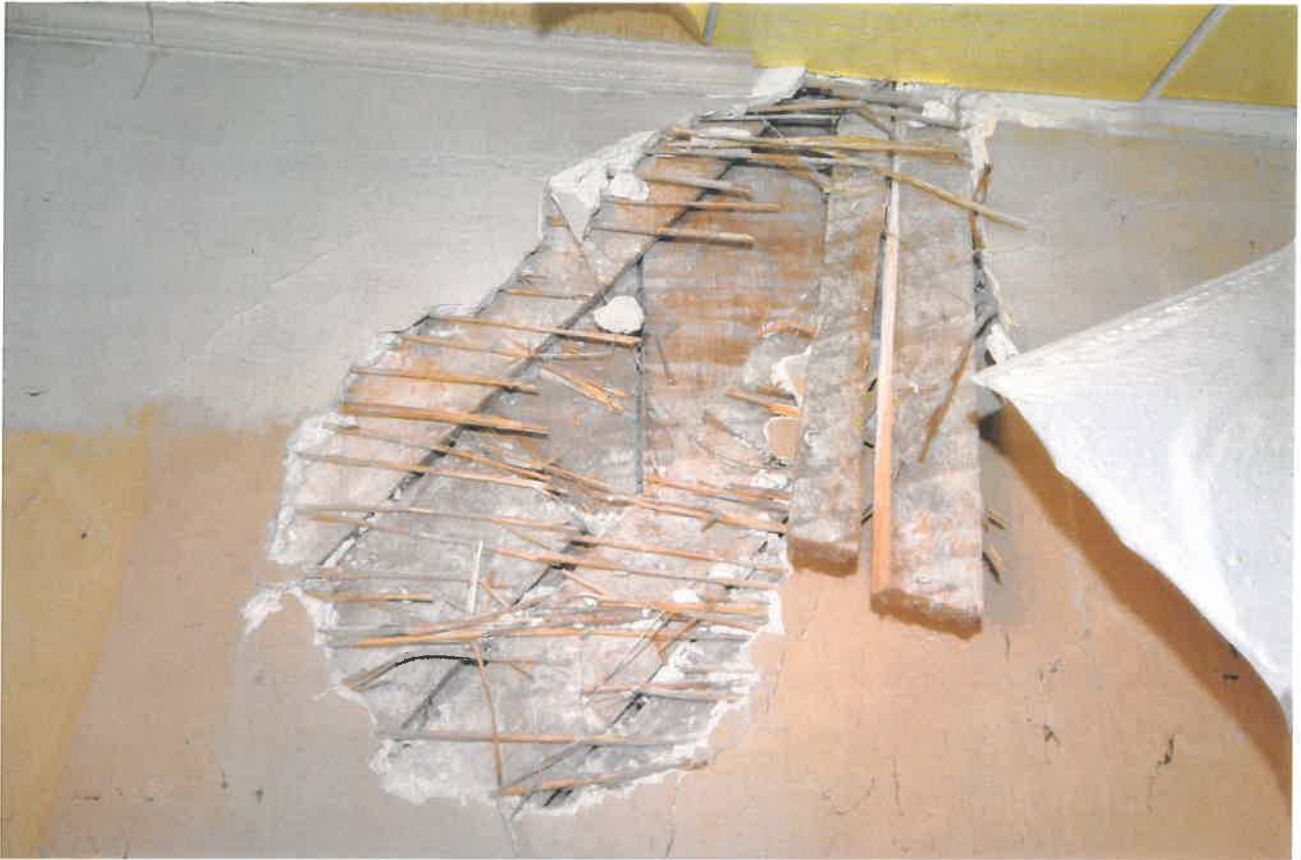
Zdj. nr 13. Ściana międzylokalowa.

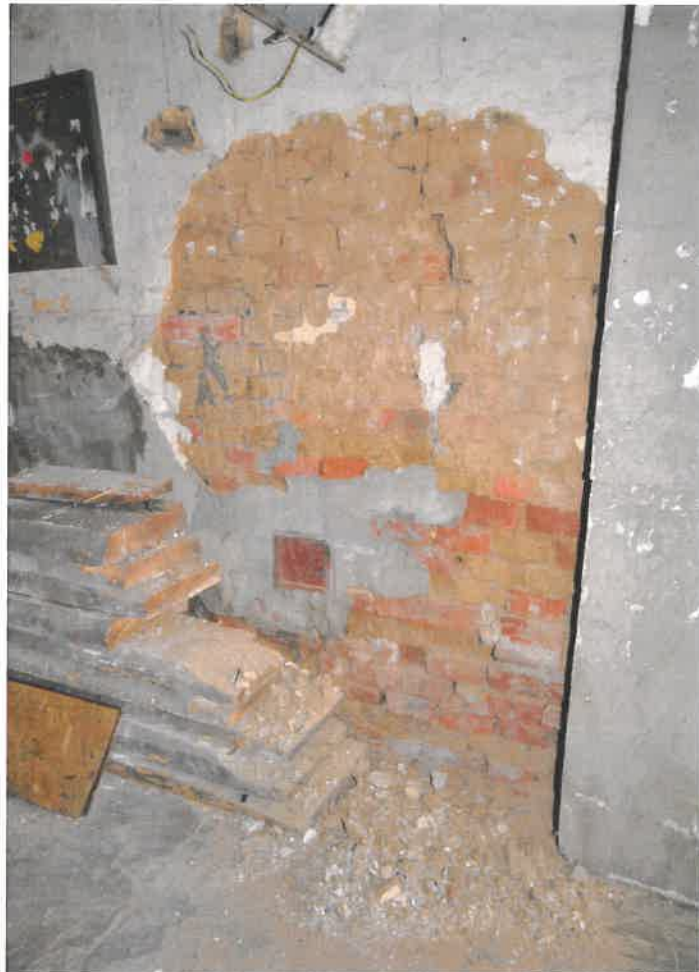
Zdj. nr 14. Ściana komina.

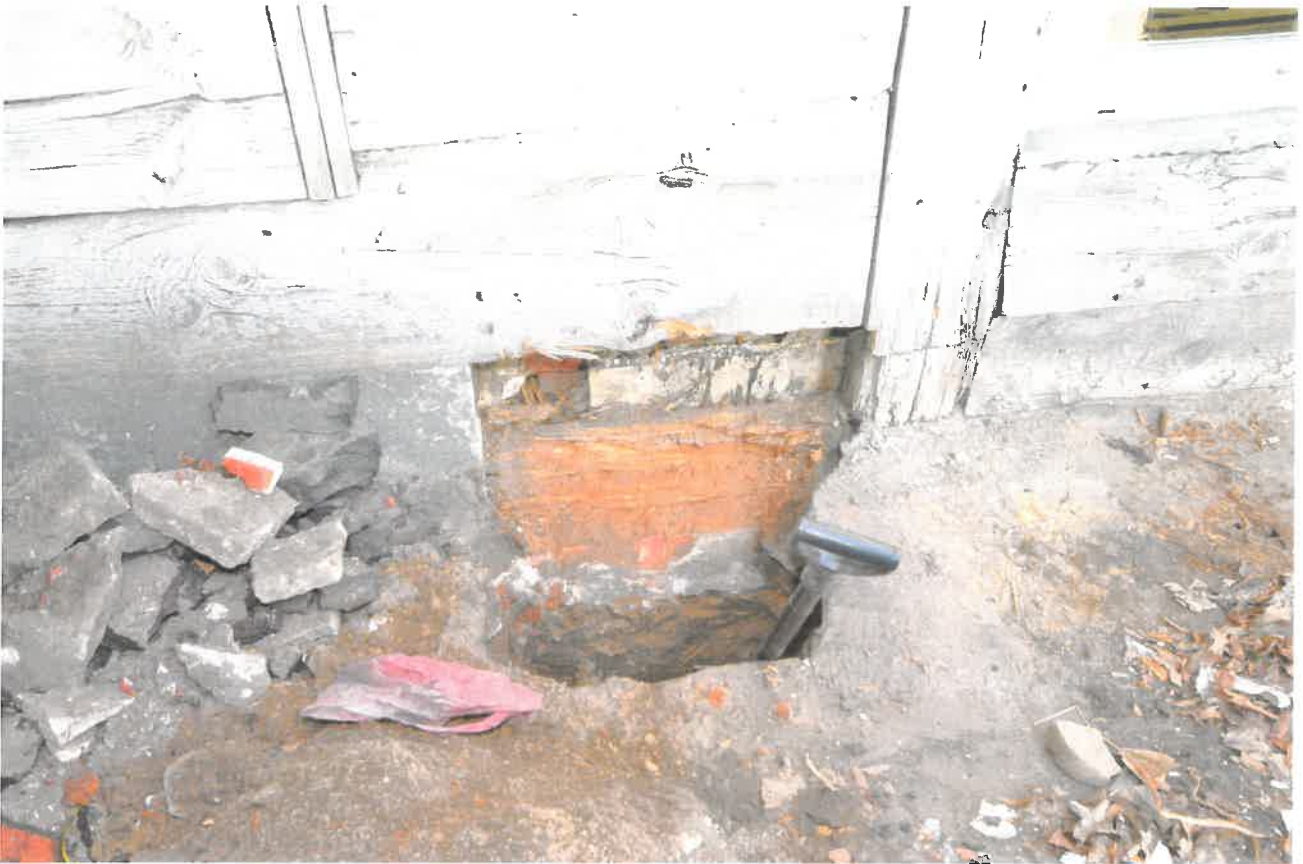
Zdj. nr 15. Odkrywka fundamentu i stan belki podwalinowej.

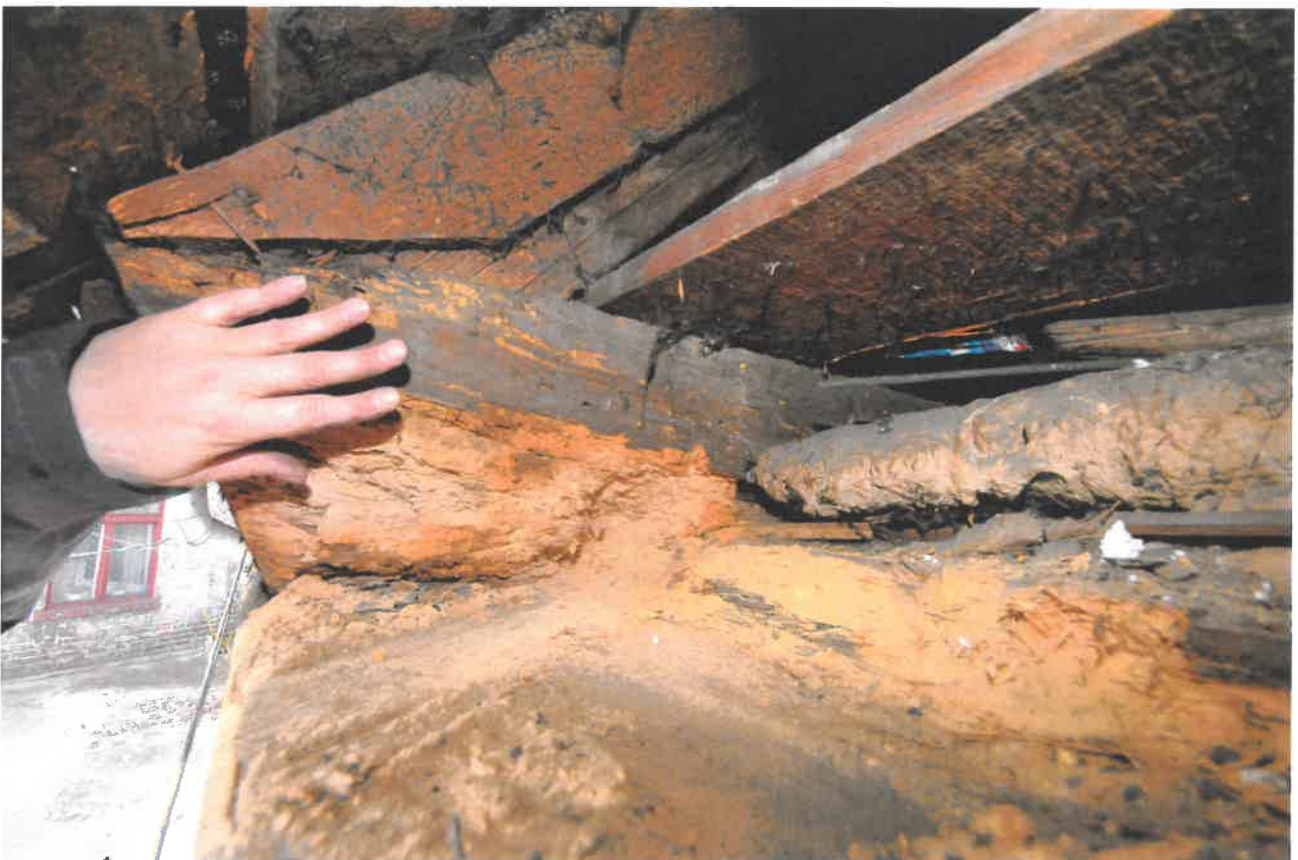
Zdj. nr 16. Odkrywka belki oczepowej i końcówki belki stropowej.

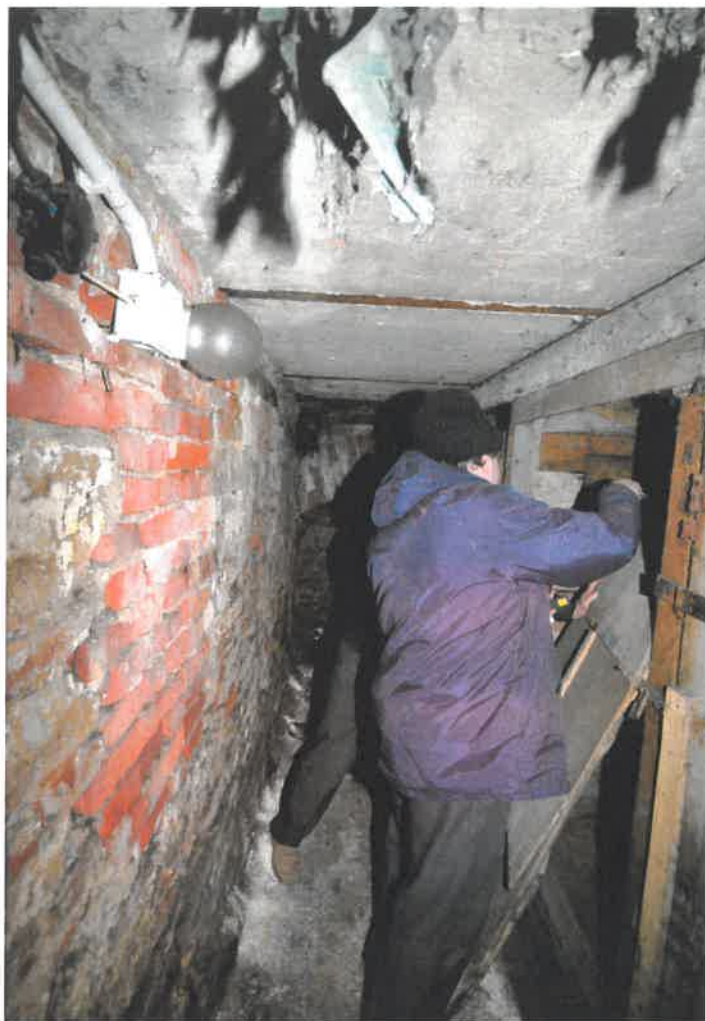
Zdj. nr 17. Ściany i strop podpiwniczenia.

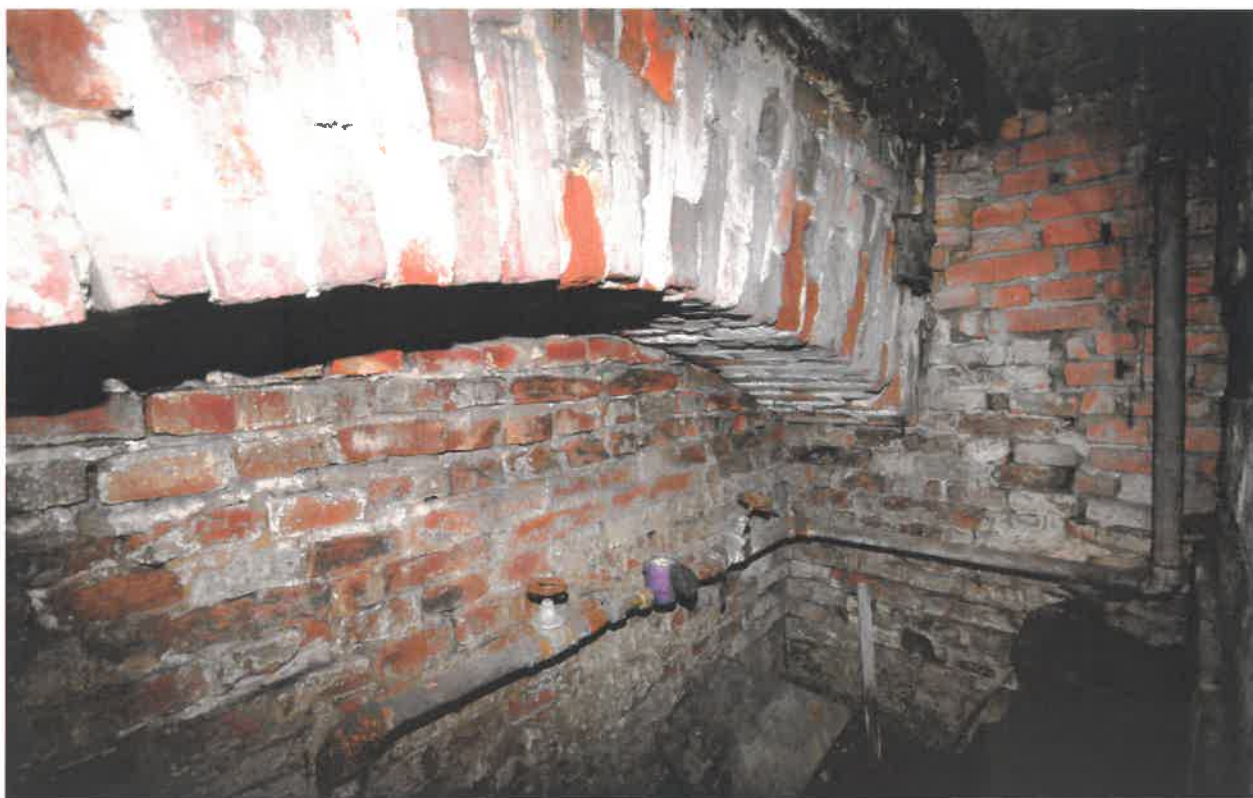
Zdj. nr 18. Stan ścian podpiwniczenia.
