TYTUŁ:	OPINIA TECHNICZNA (załącznik do PFU) dotycząca stanu technicznego budynku mieszkalno-usługowego (budynek frontowy) w Zgierzu przy ul. Długiej 19 (Część 1) i 32 (Część 2) dot. termomodernizacji
ADRES OBIEKTU:	95-100 Zgierz, ul. Długa 19, 32, woj. łódzkie
	GMINA MIASTO ZGIERZ 95-100 Zgierz, plac Jana Pawła II 16
AUTOR:	mgr inż. Andrzej Nagórny <i>Rzeczoznawca budowlany</i>
DATA:	Łódź, październik 2017 r.
<p><i>Na podstawie art. 20 ust. 4 ustawy z dnia 7 lipca 1994 roku – Prawo budowlane (Dz.U. 2017 poz.1332) oświadczam, że w/w opinia techniczna została sporządzona zgodnie z obowiązującymi przepisami oraz zasadami wiedzy technicznej.</i></p>

Część 1 – budynek mieszkalno-usługowy, nr inwentarzowy UMZ 540

Część 2 – budynek mieszkalno-usługowy, nr inwentarzowy UMZ 552

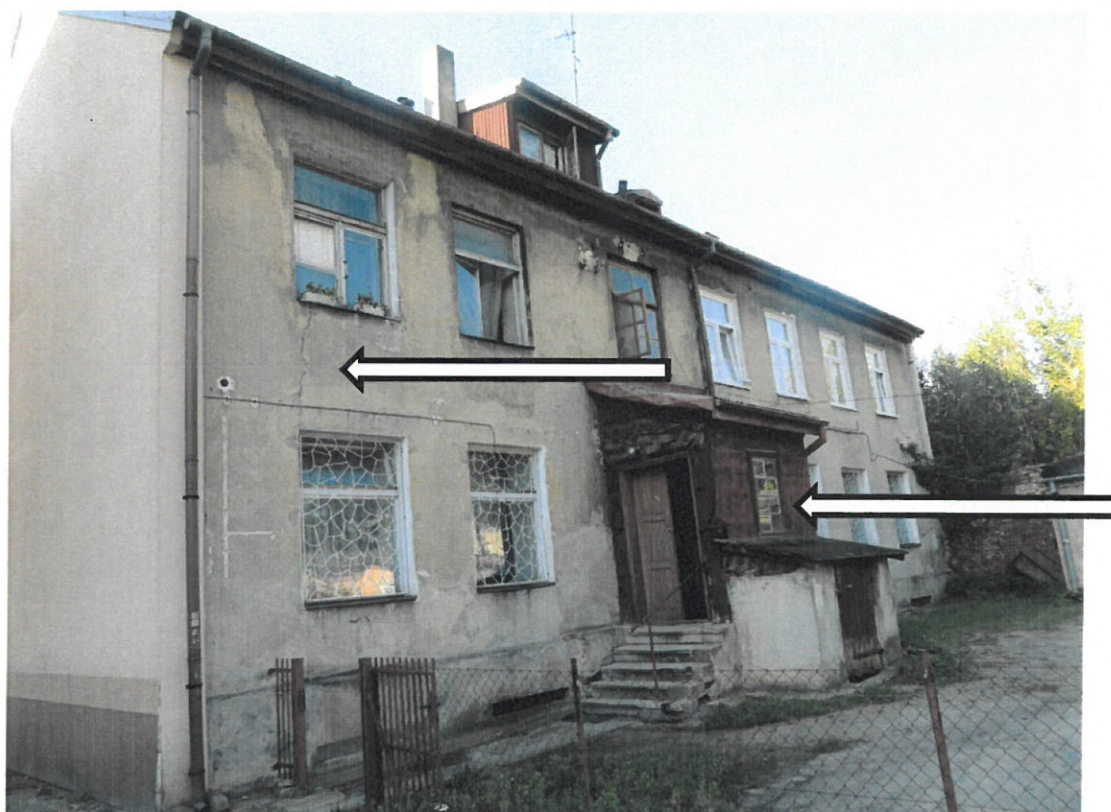
Ściany zewnętrzne pokazane na powyższej fotografii, stanowiące podłoże pod termoizolację, wymagają wykonania prac budowlanych. Przewody dymowe i wentylacyjne wymagają przed termoizolacją wykonania opinii kominiarskiej.

Tynki cokołu do usunięcia i ponownego wykonania tynkiem renowacyjnym. Opaska wokół budynku do rozebrania.

Zaleca się uwzględnienie technologii i wykonania prac wzmacniających ścian i fundamentów przed zastosowaniem materiałów termoizolacyjnych. Warunkuje to zachowanie *warunków technicznych* dla wykonania termomodernizacji całego budynku.

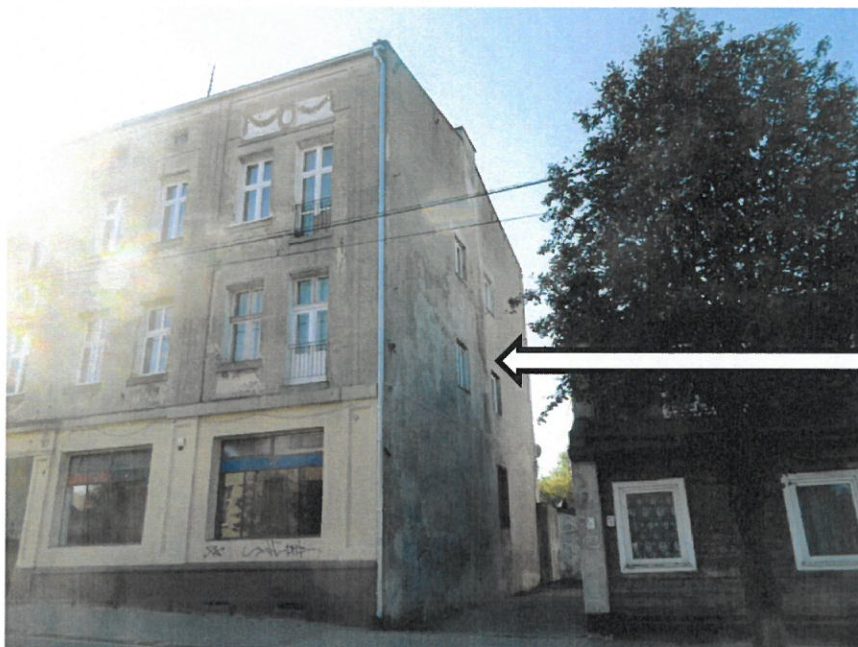
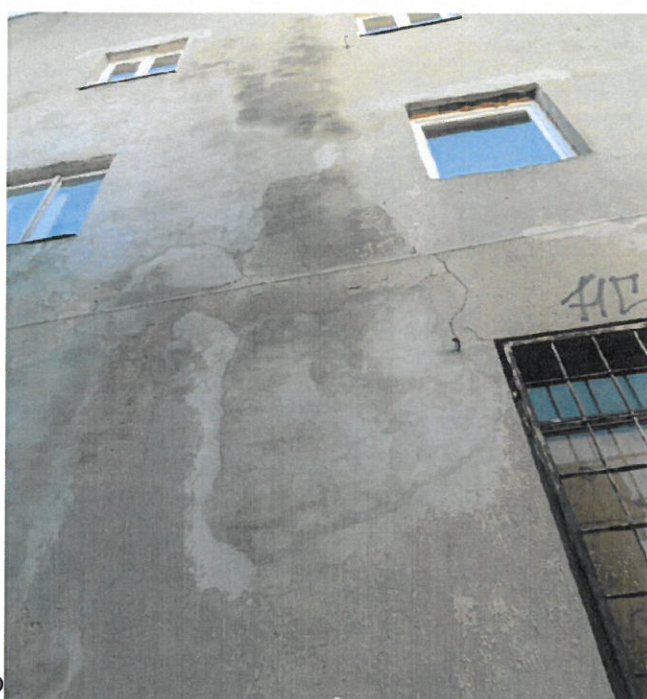
ścian bo

Uszkodzenia termiczne

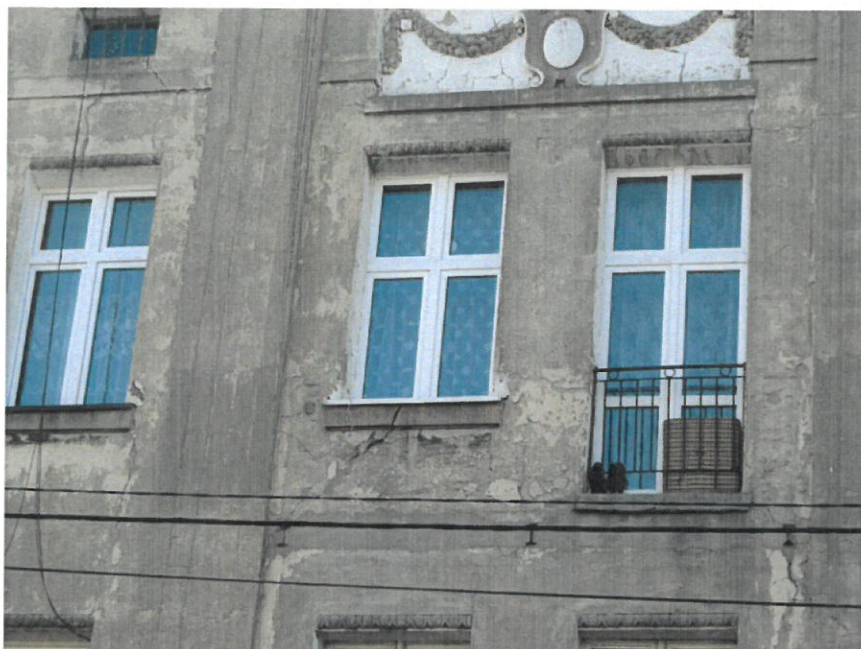
Pęknięcia ścian wywołane osiadaniem fundamentów i brakiem zwieńczenia

Główną przyczyną wystąpienia pęknięć uszkadzających strukturę budynku jest osiadanie fundamentów i technologia budowy, która nie przewidywała zwięźnienia konstrukcji budynku w zakresie dzisiaj stosowanym.

Przed ociepleniem ścian fundamentowych należy wykonać odkrywkę, ocenić stan fundamentów. Należy zaprojektować i wykonać wzmocnienie fundamentu, aby można było zastosować systemy dociepleń np. styrodur.

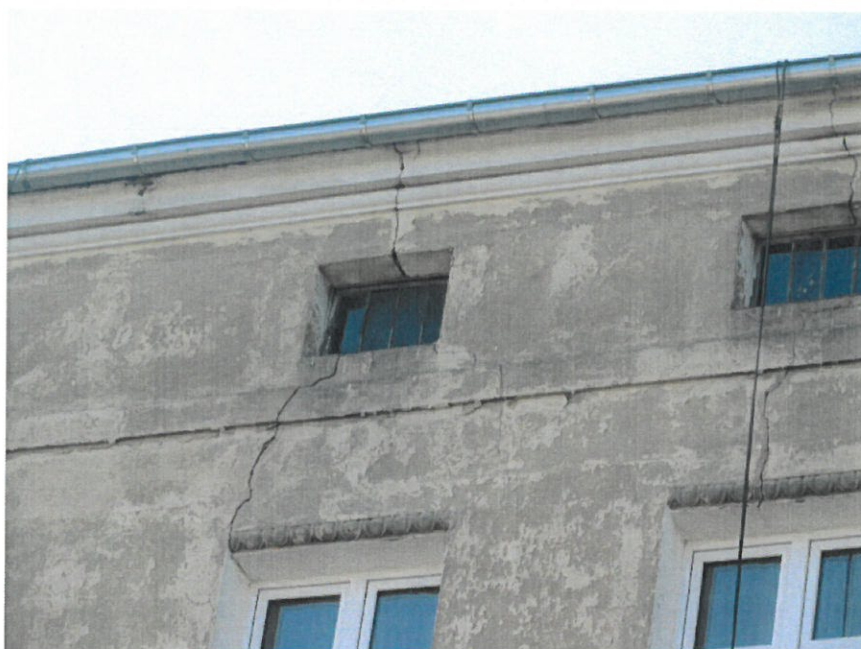
Ściany budynku wykonano z cegły pełnej, ceramicznej, na zaprawie wapiennej. Grubość ścian poszczególnych kondygnacji wynosi ok. 54 cm, 51 cm, 38 cm. W płaszczyźnie stropów w ścianach brak wieńców obwodowych. Powiązanie ścian z tarczami stropów zrealizowano poprzez zakotwienia niektórych belek stropu nad parterem przy użyciu metalowych kotew, ukrytych w grubości ściany. W ścianach brak jest izolacji przeciwwilgociowej poziomej.

Murowane ściany zewnętrzne budynku są w złym stanie technicznym. Stwierdzono liczne zarysowania ścian. Na poziomie ostatniej kondygnacji widoczne zarysowania na styku osłonowych murowanych ścian zewnętrznych.

Wykonana opinia ma na celu zwrócenie uwagi na konieczność zaprojektowania i wykonania prac naprawczych niezbędnych dla otrzymania jakości termoizolacji.
