TYTUŁ:	OPINIA TECHNICZNA (załącznik do PFU) dotycząca stanu technicznego budynków mieszkalno-usługowych (budynków frontowych) w Zgierzu przy ul. Długiej: 22, 30, 40, 41 Zakres: termomodernizacja
ADRES OBIEKTU:	95-100 Zgierz, ul. Długa 22, 30, 40, 41; woj. łódzkie
	GMINA MIASTO ZGIERZ 95-100 Zgierz, plac Jana Pawła II 16
AUTOR:	mgr inż. Andrzej Nagórny <i>Rzecznik budowlany</i>
DATA:	Łódź, październik 2017 r.
<p><i>Na podstawie art. 20 ust. 4 ustawy z dnia 7 lipca 1994 roku – Prawo budowlane (Dz.U. 2017 poz.1332) oświadczam, że w/w opinia techniczna została sporządzona zgodnie z obowiązującymi przepisami oraz zasadami wiedzy technicznej.</i></p>

Przedmiotem opracowania jest wykonanie opinii technicznej stanu technicznego budynków mieszkalno-usługowych w Zgierzu przy ul. Długiej 22, 30, 40, 41.

2.1. Budynek mieszkalno-usługowy (budynek frontowy), nr inwentarzowy UMZ 543, Zgierz ul. Długa 22

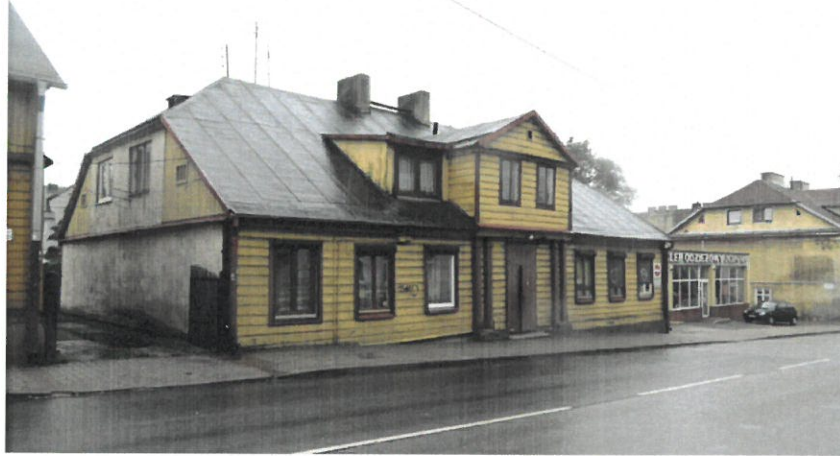
Budynek mieszkalno-usługowy w Zgierzu przy ul. Długiej 22

Nazwa elementu budynku	Opis stanu technicznego	Zalecenia
Fundamenty	Fundamenty wskazują na duże ubytki	Uszczelnienie i wyrównanie
Ściany zewnętrzne	Elementy drewniane, wskazują na zniszczenie spowodowane procesem starzeniowym	Usunięcie ubytków, wykonanie nakładek pod systemy termoizolacji
Inne	Brak opaski systemowej powoduje wnikanie do fundamentu i cokołu wód opadowych	wykonanie izolacji z wykończeniem warstwą filtrującą

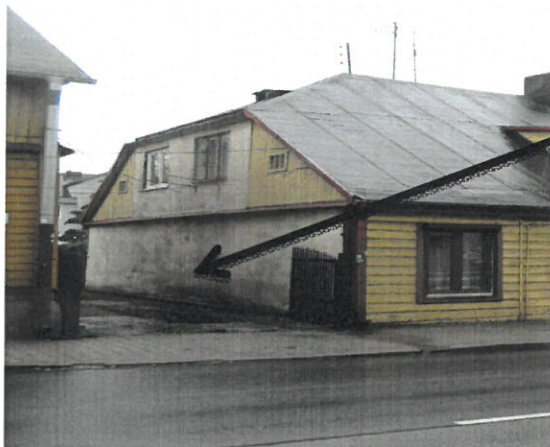
Fot. nr 1

Ściana boczna – w części górnej ściany bocznej w technologii drewnianej widoczne uszkodzenia starzeniowe

Elementy ścian – zarysowania i pęknięcia, w części zniszczenia biologiczne

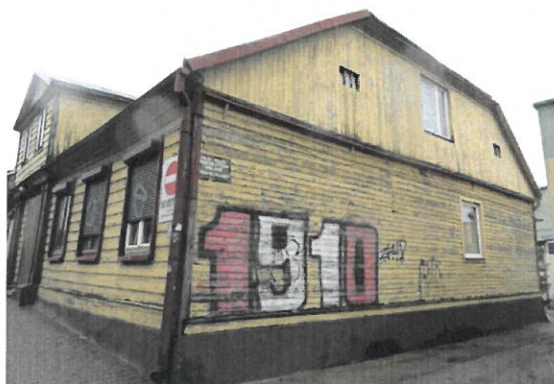
Fot. nr 2

Cokół podlegający termoizolacji jest uszkodzony procesem starzeniowym i biologicznym

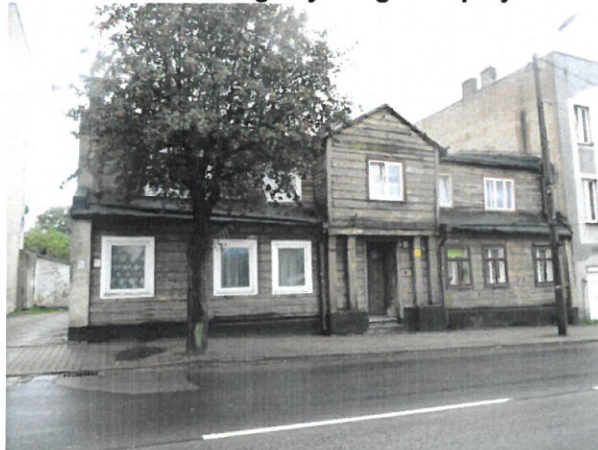
Budynek mieszkalno-usługowy w Zgierzu przy ul. Długiej 30

Nazwa elementu budynku	Opis stanu technicznego	Zalecenia
Fundamenty	Cokół, w części fundamentowej wskazuje na uszkodzenia	Uszczelnienie systemowe
Ściany zewnętrzne	Elementy drewniane, wskazują na pęknięcia i zniszczenia spowodowane procesem starzeniowym	Uszczelnienie systemowe
Dach	Jw.	Zastosować indywidualne systemy termoizolacji

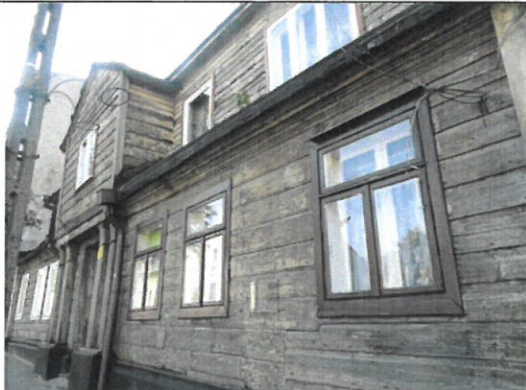
Fot. nr 1

Elementy zewnętrzne, podlegające termomodernizacji wymagają indywidualnych rozwiązań projektowych termomodernizacji

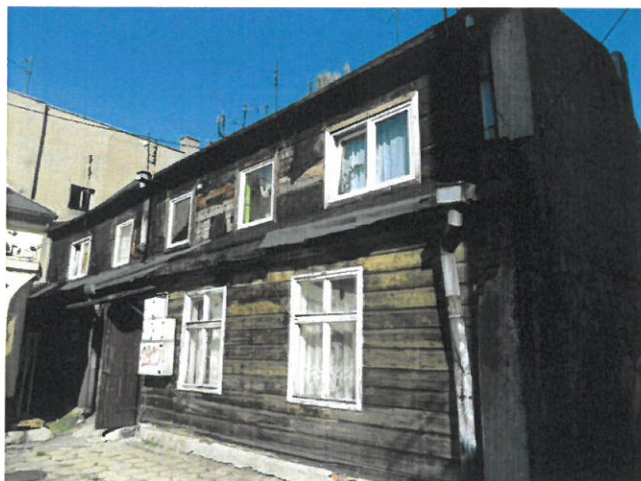
Fot. nr 2

Elementy dachu i ścian są uszkodzone procesem starzeniowym wymagają zastosowanie indywidualnych rozwiązań termomodernizacyjnych

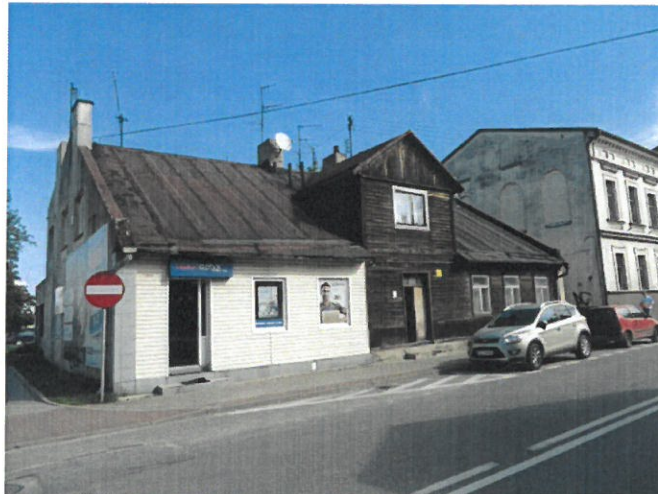
Budynek mieszkalno-usługowy w Zgierzu przy ul. Długiej 41

Nazwa elementu budynku	Opis stanu technicznego	Zalecenia
Fundamenty	Uszkodzenia: pęknięcia i ubytki	Uszczelnienie systemowe
Ściany zewnętrzne	Elementy drewniane, wskazują na zniszczenie spowodowane warunkami atmosferycznymi i procesem starzeniowym.	Zastosowanie indywidualnych rozwiązań termomodernizacji

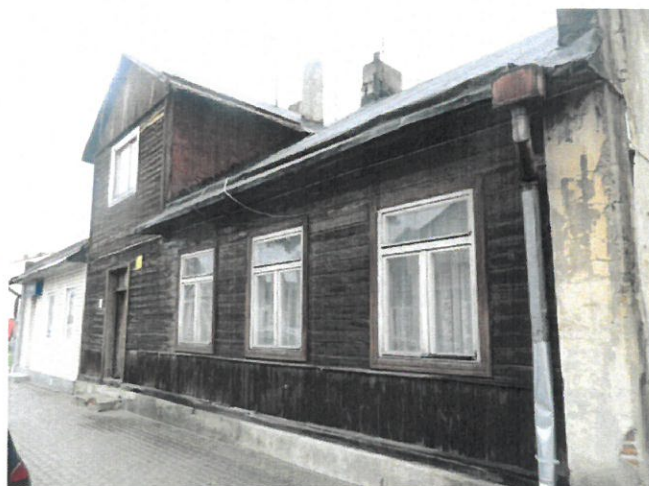
Fot. nr 1

Elementy ścian podlegające termomodernizacji posiadają uszkodzenia procesem starzeniowym. Ściany boczne wymagają specjalistycznych napraw aby mogły stanowić podłoże pod izolację termiczną.

Zaleca się przed przystąpieniem do projektowania wykonać badania wytrzymałościowe i zaprojektować indywidualne rozwiązania umożliwiające termoizolację.

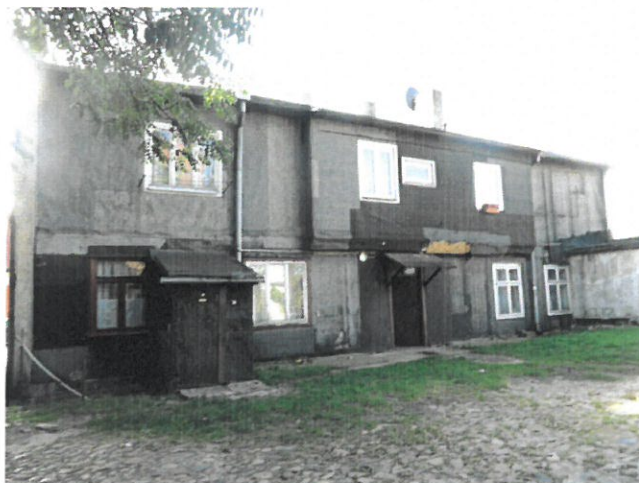
Fot. nr 2

Elementy zewnętrzne są uszkodzone mechanicznie i biologicznie

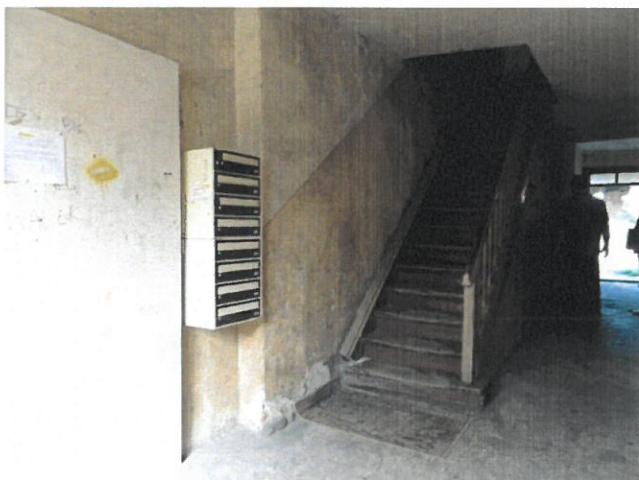
Fot. nr 3

Elementy ścian i przyległe uszkodzone mechanicznie i biologicznie
