SPIS TREŚCI

1. PRZEDMIOT I ZAKRES OPRACOWANIA

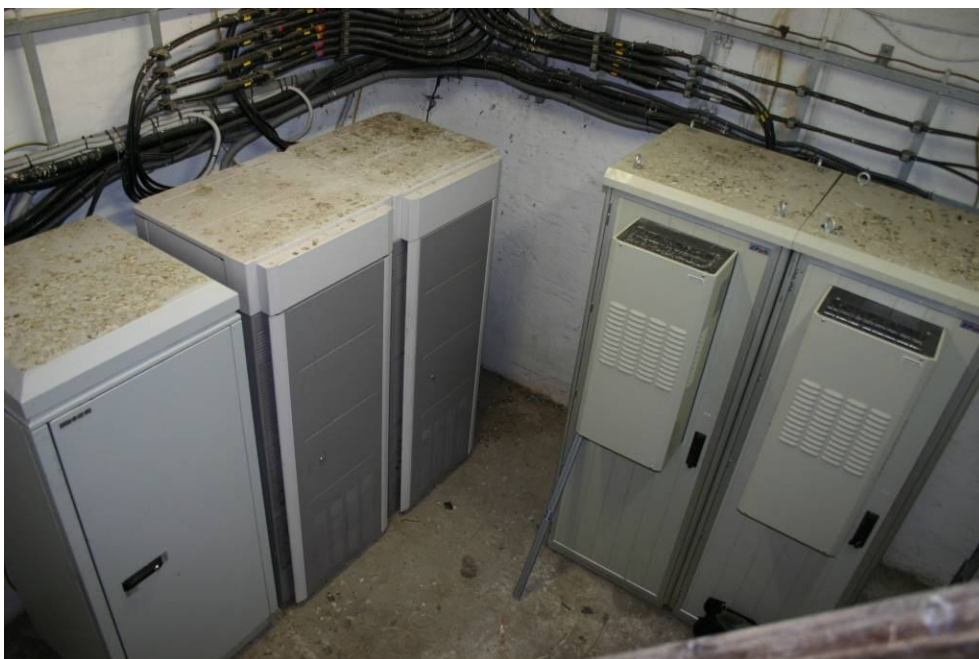
Rys.8. Rozdzielnie telefonii komórkowej stojące na stropie na poziomie 24.86.

W oryginalnym projekcie prawdopodobnie konstrukcja tego stropu nie różniła się od konstrukcji dwóch pozostałych stropów ceramicznych, ale w roku 2006, przed ustawieniem w pomieszczeniu pod dzwonnica rozdzielni telefonii komórkowej, strop został wyrównany i wzmocniony przez ułożenie dodatkowej, wierzchniej warstwy gładzi cementowej o grubości ok. 10-15mm. Obecnie całkowita grubość tego stropu wynosi 210mm. Strop w poziomie 24.86 jest od spodu otynkowany, ale fragmenty tynku – głównie w okolicy otworu wjazdowego do pomieszczenia rozdzielni na uległy uszkodzeniu i odpadły. W jednym z dwóch środkowych przęseł płyty ceramicznej wykuto dwa okrągłe otwory, wykończone kołnierzem z blachy, które prawdopodobnie służyły do poprowadzenia lin poruszających dzwony. Obecnie otwory są zaślepione wierzchnią warstwą wylewki. Belki stalowe nie są otynkowane ani zabezpieczone powłoką malarską.

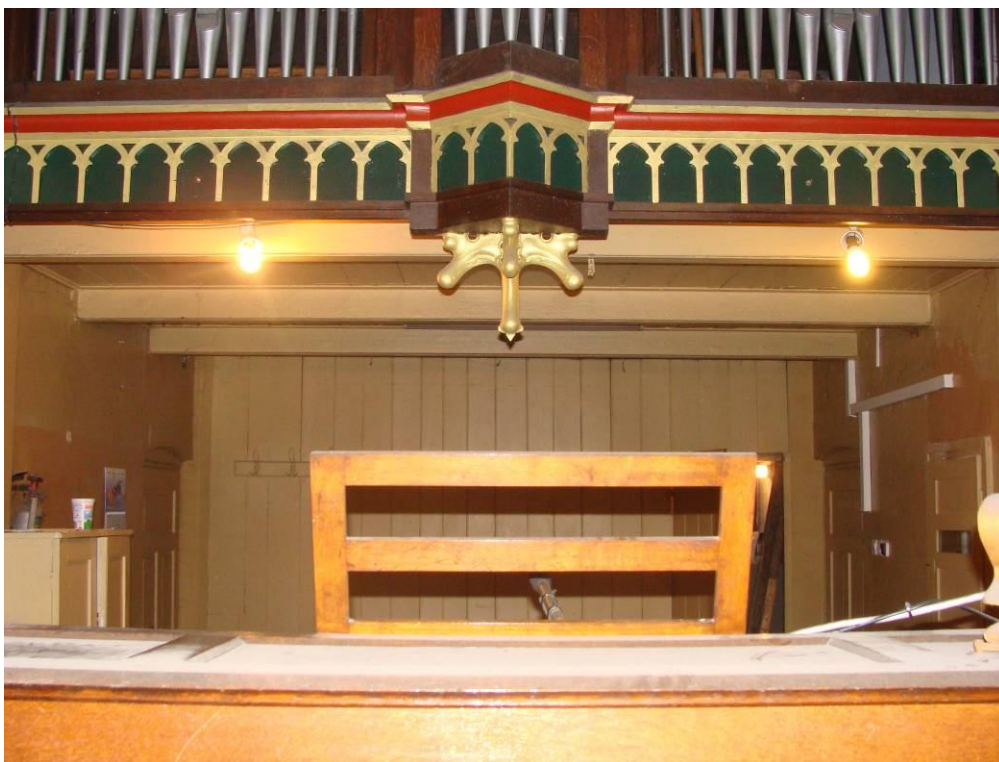
Rys.10. Strop w poziomie 8.97

Strop pod organami (na poziomie 8.97) należy do wewnętrznej, regularnie użytkowanej przestrzeni kościoła. Belki stalowe i deski są starannie zabezpieczone powłoką malarską. Ani belki stalowe, ani deski nie wykazują śladów korozji, przeciążenia lub nadmiernego zużycia. Również stan stref podporowych belek stalowych nie odbiega od normy.

Konstrukcja stropu składa się z belek stalowych z profili walcowanych NP.160 w rozstawie 1,31-1,14m oraz drewnianej podłogi z desek o gr. 40mm.

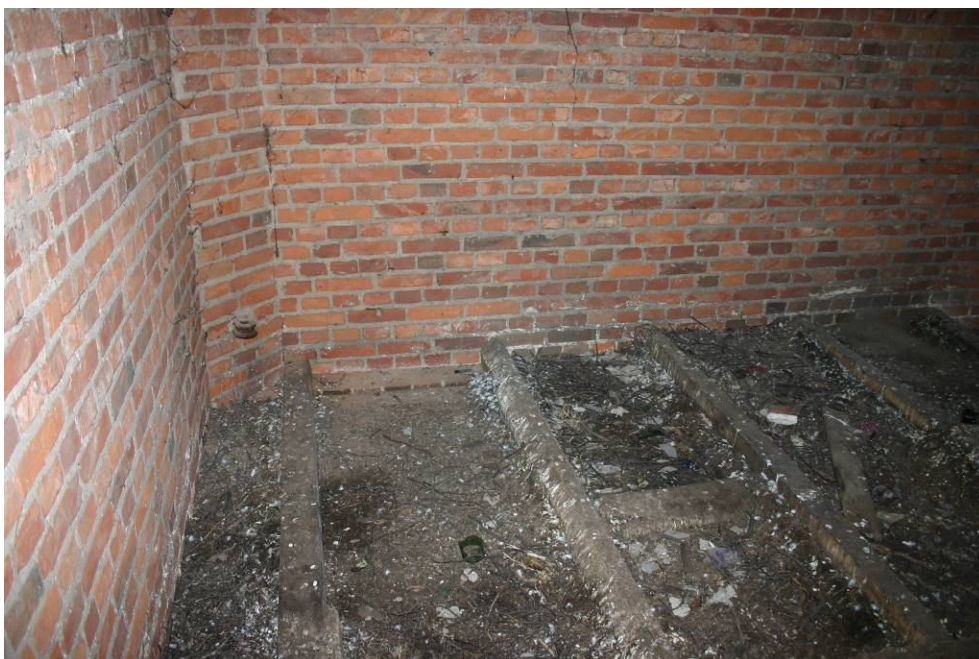
Rys.11. Strop nad dzwonnica – widok z góry

Dwa pozostałe, rozpoznane stropy drewniane znajdują się na poziomach 39.06 i 18.96. Górny strop (poziom 39.06) stanowi sufit pomieszczenia dzwonnicy i jednocześnie wydziela przestrzeń pod iglicą. Konstrukcja stropu składa się z legarów drewnianych o przekroju ok. 120x120mm, rozmieszczonych w rozstawie ok. 0,85m i podsufitki z desek o grubości 50mm, przybitej do spodu legarów. Podane wymiary są uśrednione, ponieważ strop ma charakter prowizoryczny, belki nie zachowują stałego przekroju na całej długości i nie są rozmieszczone w równych rozstawach. O prowizorycznym charakterze stropu świadczy również wykonanie jedynie podsufitki po spodniej stronie belek. Takie wykonanie stropu powoduje, że poruszanie się po nim jest niebezpieczne i może się odbywać jedynie po legarach.

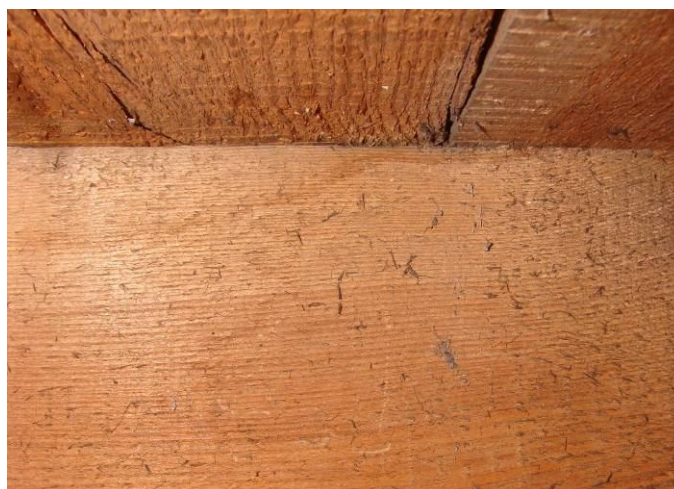
Rys. 13. Widok legara i podłogi stropu na poziomie 18.96

W skład konstrukcji stropu na poziomie 18.96 wchodzi legary o przekroju 80x250mm w rozstawie 1,00-1,20m podłoga z desek o grubości 40mm i podsufitka – również z desek i tynku. Zbadanie warstw podsufitki nie było możliwe, ponieważ strop ten stanowi przekrycie przestrzeni nad organami i jest od spodu niedostępny (znajduje się na dużej wysokości).

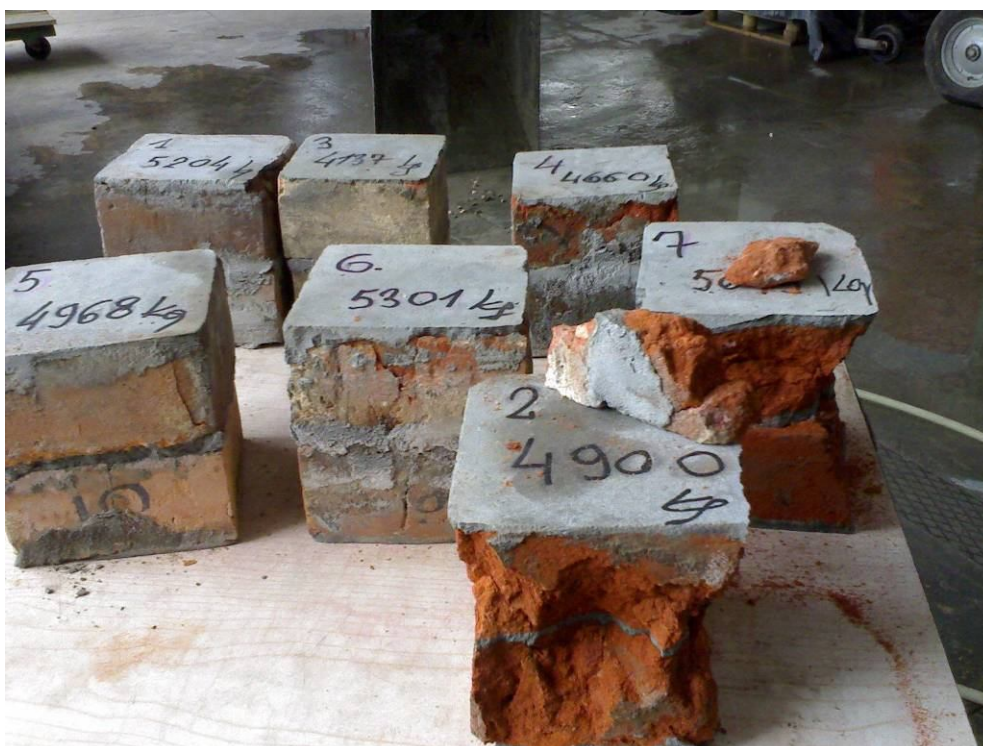
Numer próbki	Miejsce pobrania	wymiary cegły [mm]	Wytrzymałość na ściskanie [MPa]
1	Wierzch muru południowego nawy centralnej kościoła	265x135x65	15,9
2	Mur wieży na wysokości dzwonnicy	265x135x65	4,6
3	Cegła elewacyjna – znaleziona luzem w budynku	240x120x65	33
4	Wierzch muru wieży pod iglicą	265x135x65	7,8
5	Wierzch muru północnego nawy centralnej kościoła	265x135x65	17,0
6	Wierzch muru północnego nawy centralnej kościoła	265x135x65	15,7
7	Cegła znaleziona luzem w budynku	265x135x65	4,2

Rys 22. Próbkę cegieł po badaniu

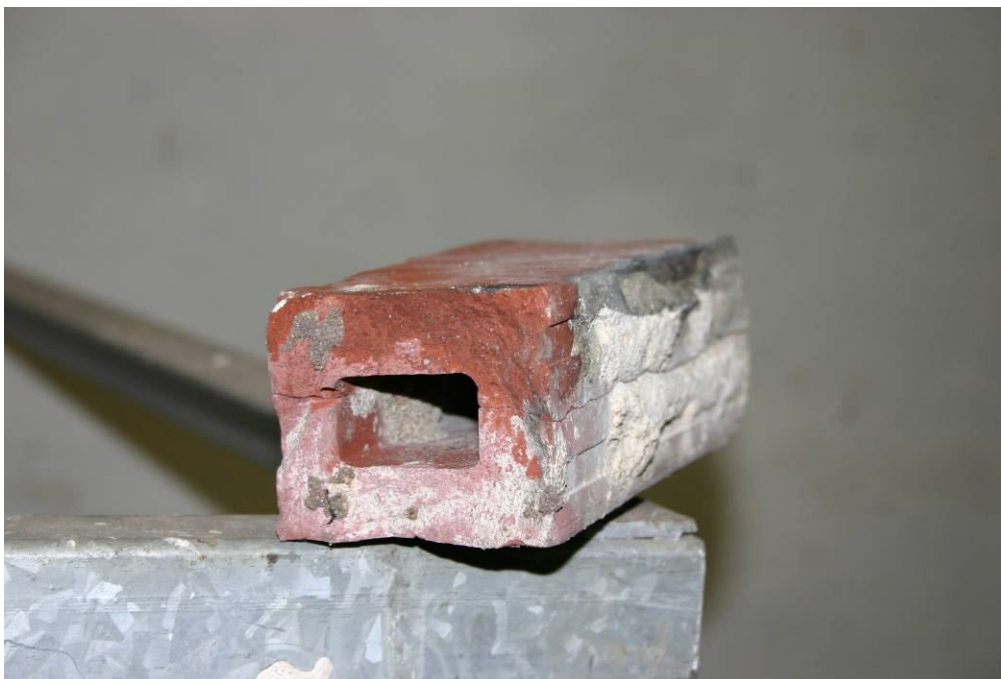
Rys 23. Cegła elewacyjna

Zmiana jakości użytych materiałów konstrukcyjnych jest wyraźnie widoczna na elewacji wieży, cegła elewacyjna, którą obłożono ściany wieży powyżej poziomu wnęk w murze ma inny kolor, jest mniej jednolita w barwie oraz mniej odporna na korozję. Z uwagi na duże, osłonięte jedynie żaluzjami, otwory okienne dzwonnicy, ta część konstrukcji jest narażona na oddziaływanie niekorzystnych warunków atmosferycznych – przede wszystkim wilgoci – od strony wewnętrznej i zewnętrznej. Odchody ptaków, przebywających w dzwonnicy, przyspieszają korozyjne oddziaływanie środowiska zewnętrznego.

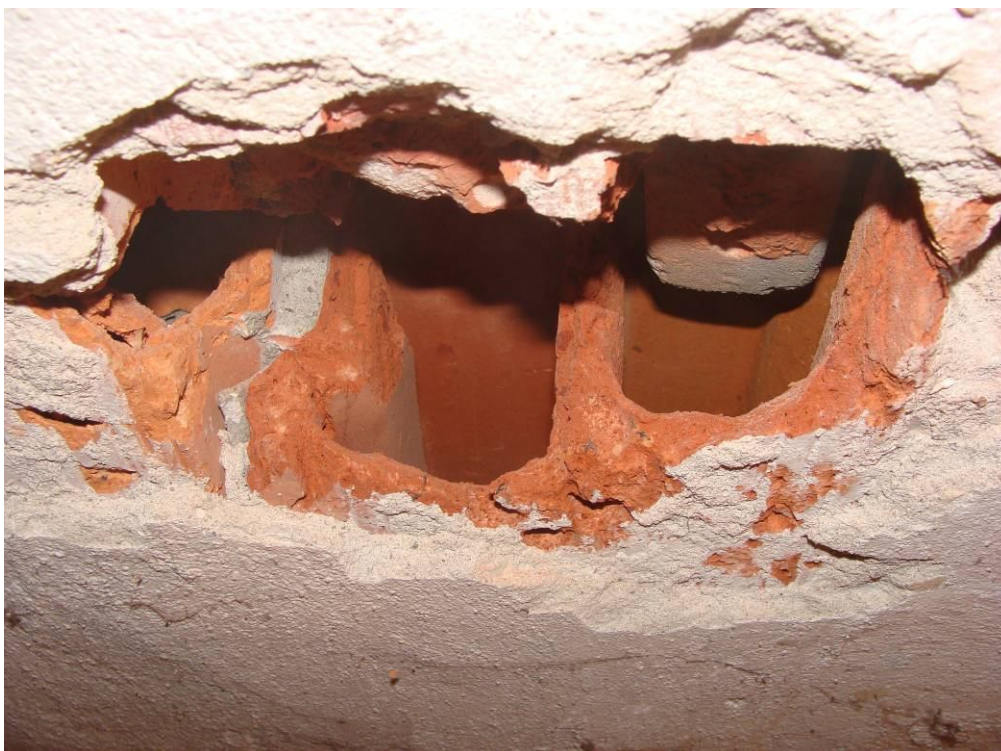
Płyty stropów ceramicznych wykonane są z dwóch rodzajów materiałów. Górna część płyty wykonana jest z cegły ceramicznej pełnej, natomiast dolna część z pustaków Foersteru układanych w systemie „pióro-wpust”. Wymiary pustaków Foerstera wynoszą: 265x140x105mm. Z uwagi na niebezpieczeństwo zniszczenia fragmentu płyty stropowej nie było możliwe wyjęcie ze stropu elementów do badań, więc nie określono wytrzymałości tych elementów na ściskanie.

Rys 24. Fragment rozkutyh pustaków Foerstera. Z lewej strony widoczna spoina „pióro-wpust”.
