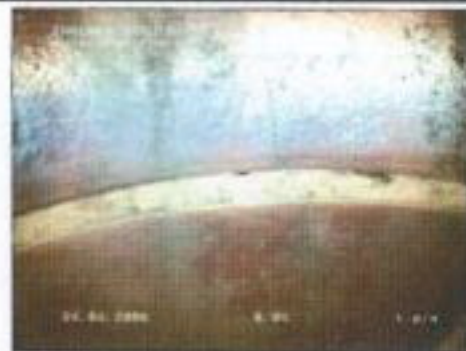
Nr sekcji: 1, Zdjęcie: 2a, Nr taśmy: , 00:00:00, Pęknięcie wzdłużne, o 12

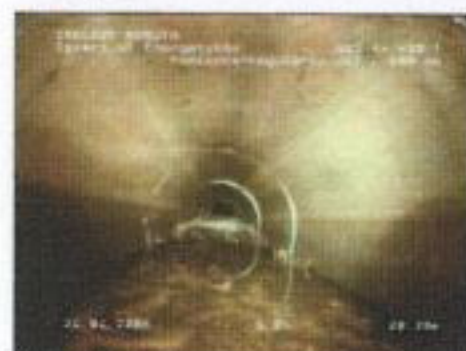
Nr sekcji: 1, Zdjęcie: 6a, Nr taśmy: , 00:00:00, Rezygnacja z inspekcji

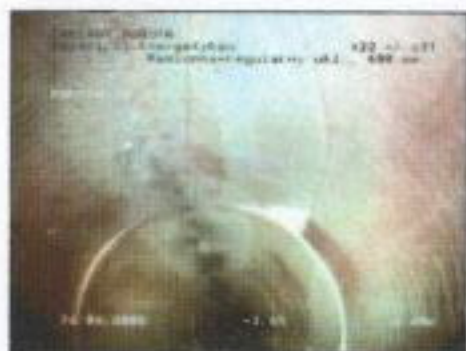
Nr sekcji: 2, Zdjęcie: 8b, Nr taśmy: , 00:00:00, Pęknięcie wzdłużne, z 12 do 01

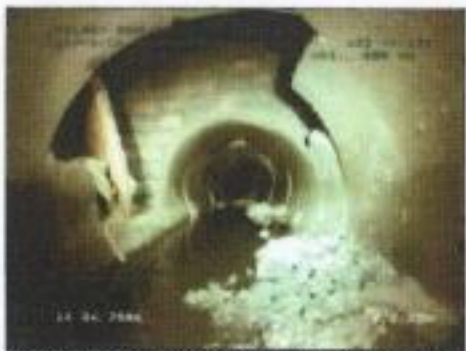
Nr sekcji: 2, Zdjęcie: 10b, Nr taśmy: , 00:00:00, Właz/węzeł

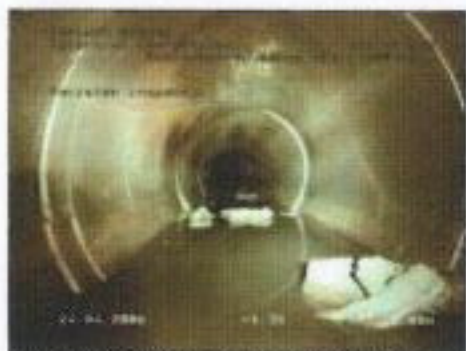
Nr sekcji: 3, Zdjęcie: 12a, Nr taśmy: , 00:00:00, Wiele pęknięć, z 08 do 04

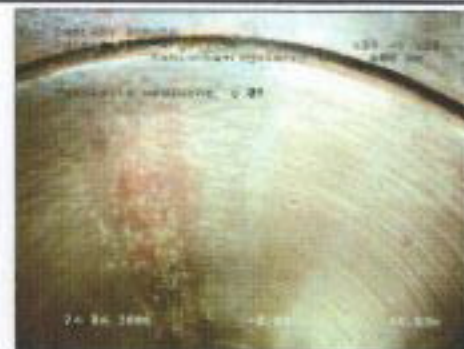
Nr sekcji: 3, Zdjęcie: 17a, Nr taśmy: , 00:00:00, Pęknięcie wzdłużne, o 01

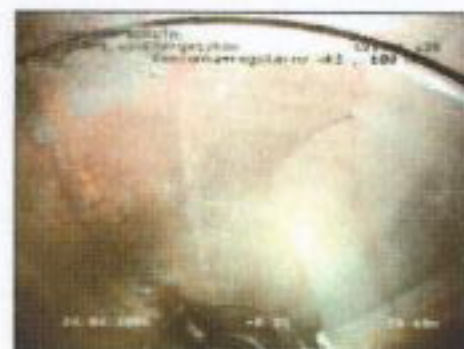
Nr sekcji: 3, Zdjęcie: 21a, Nr taśmy: , 00:00:00, Wiele pęknięć, z 12 do 05

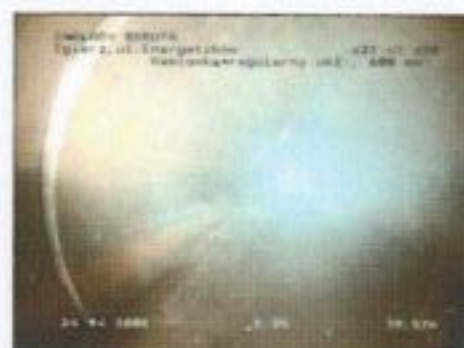
Nr sekcji: 3, Zdjęcie: 24a, Nr taśmy: , 00:00:00, Pęknięcie wzdłużne, z 02 do 03

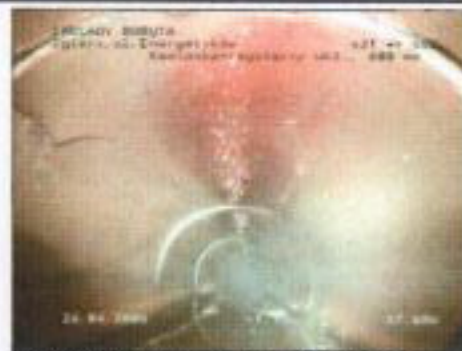
Nr sekcji: 3, Zdjęcie: 28a, Nr taśmy: , 00:00:00, Wiele pęknięć, z 10 do 02

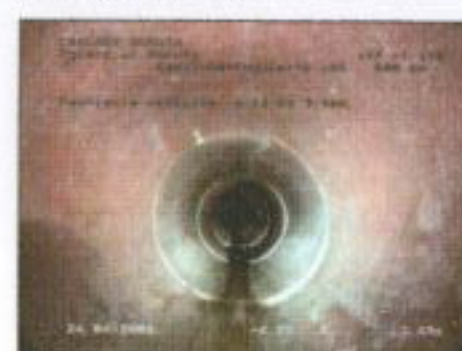
Nr sekcji: 7, Zdjęcie: 46a, Nr taśmy: , 00:00:00, Pęknięcie wzdłużne, o 12 od 3.46m

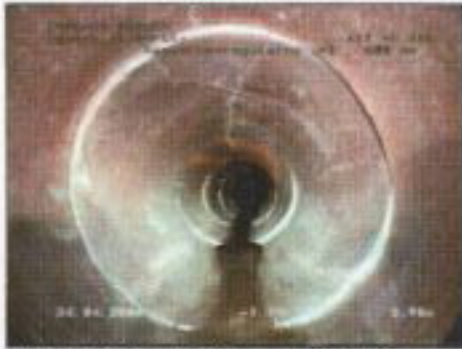
Nr sekcji: 7, Zdjęcie: 47a, Nr taśmy: , 00:00:00, Wiele pęknięć, z 12 do 12

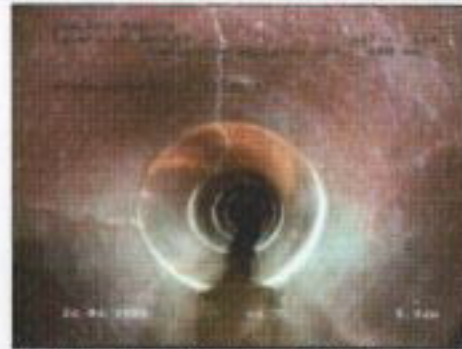
Nr sekcji: 7, Zdjęcie: 47b, Nr taśmy: , 00:00:00, Wiele pęknięć, z 12 do 12

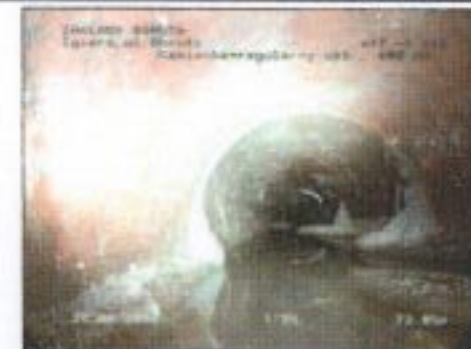
Nr sekcji: 7, Zdjęcie: 49a, Nr taśmy: , 00:00:00, Rezygnacja z Inspekcji

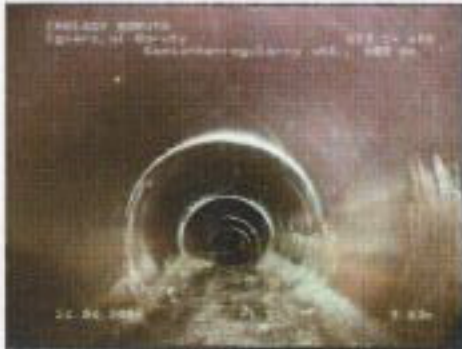
Nr sekcji: 8, Zdjęcie: 51a, Nr taśmy: , 00:00:00, Pęknięcia wzdłużne, z 11 do 01

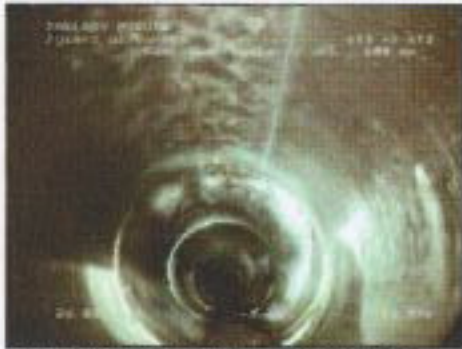
Nr sekcji: 9, Zdjęcie: 57a, Nr taśmy: , 00:00:00, Wiele pęknięć, z 09 do 03

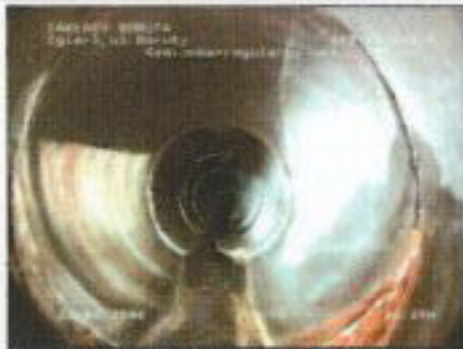
Nr sekcji: 10, Zdjęcie: 84a, Nr taśmy: , 00:00:00, Wiele pęknięć, z 09 do 01

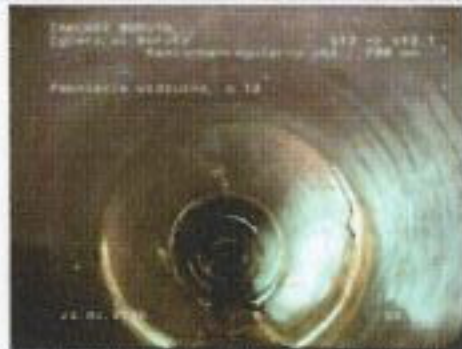
Nr sekcji: 10, Zdjęcie: 85a, Nr taśmy: , 00:00:00, Pęknięcie wzdłużne, o 12

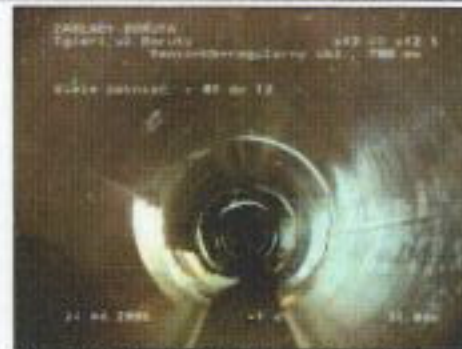
Nr sekcji: 10, Zdjęcie: 86a, Nr taśmy: , 00:00:00, Wiele pęknięć, z 09 do 12

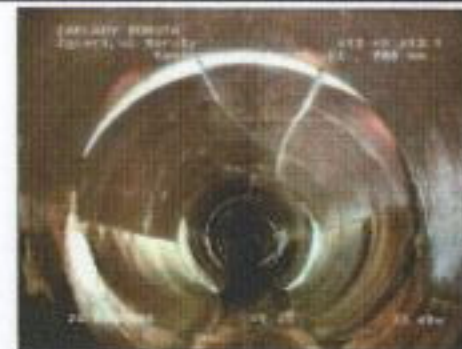
Nr sekcji: 10, Zdjęcie: 87a, Nr taśmy: , 00:00:00, Wiele pęknięć, z 09 do 03

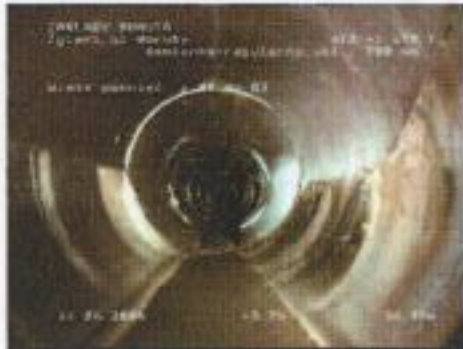
Nr sekcji: 10, Zdjęcie: 88a, Nr taśmy: , 00:00:00, Wiele pęknięć, z 09 do 03

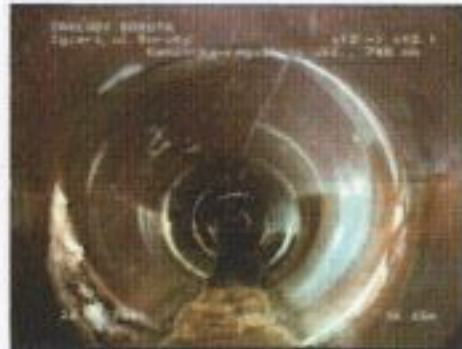
Nr sekcji: 10, Zdjęcie: 89a, Nr taśmy: , 00:00:00, Pęknięcie wzdłużne, z 09 do 03

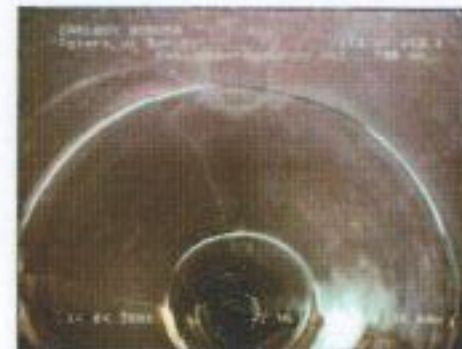
Nr sekcji: 10, Zdjęcie: 90b, Nr taśmy: , 00:00:00, Pęknięcie wzdłużne, z 12 do 03

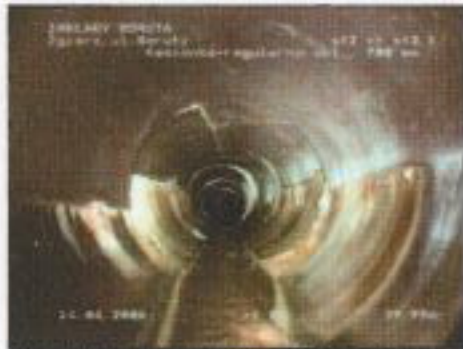
Nr sekcji: 10, Zdjęcie: 91a, Nr taśmy: , 00:00:00, Wiele pęknięć, z 08 do 04

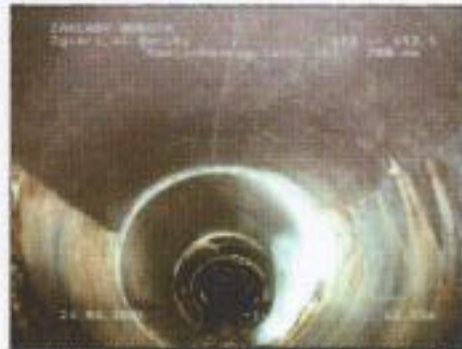
Nr sekcji: 10, Zdjęcie: 92a, Nr taśmy: , 00:00:00, Pęknięcie wzdłużne, o 12

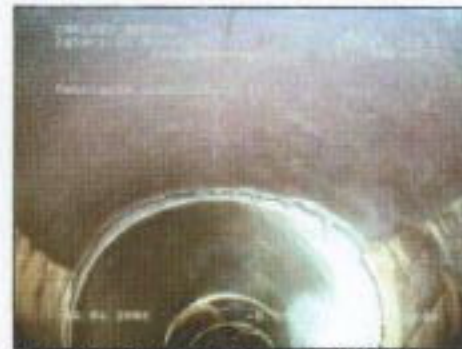
Nr sekcji: 10, Zdjęcie: 93a, Nr taśmy: , 00:00:00, Wiele pęknięć, z 09 do 04

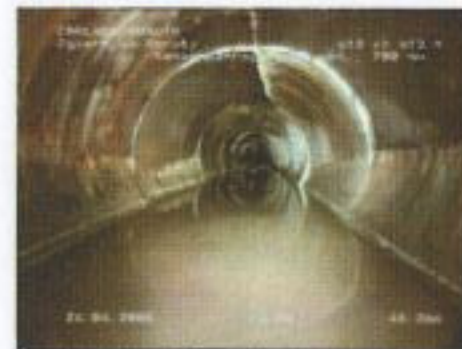
Nr sekcji: 10, Zdjęcie: 95a, Nr taśmy: , 00:00:00, Wiele pęknięć, z 09 do 03

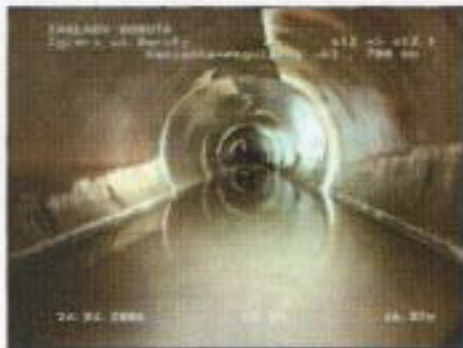
Nr sekcji: 10, Zdjęcie: 96a, Nr taśmy: , 00:00:00, Wiele pęknięć, z 08 do 03

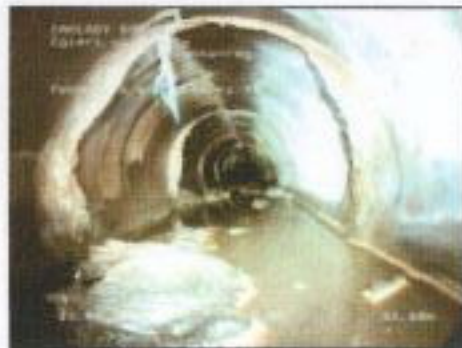
Nr sekcji: 10, Zdjęcie: 97a, Nr taśmy: , 00:00:00, Pęknięcie wzdłużne, z 11 do 12

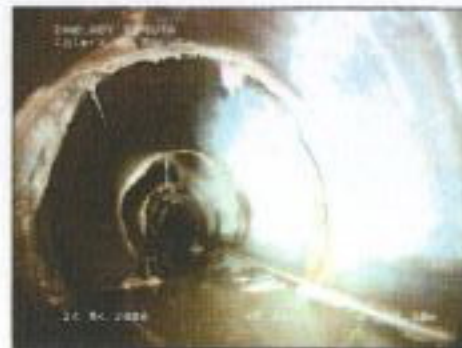
Nr sekcji: 10, Zdjęcie: 98a, Nr taśmy: , 00:00:00, Pęknięcie wzdłużne, o 12

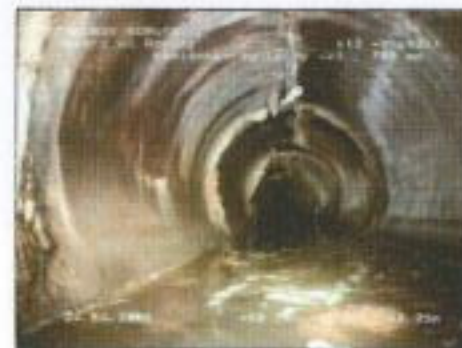
Nr sekcji: 10, Zdjęcie: 98b, Nr taśmy: , 00:00:00, Pęknięcie wzdłużne, o 12

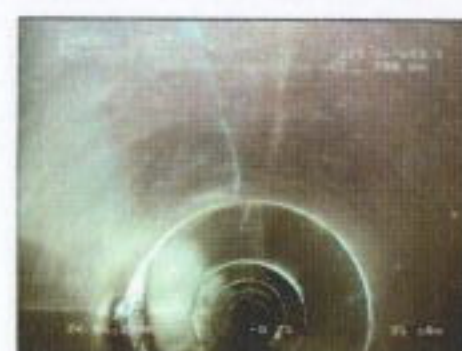
Nr sekcji: 11, Zdjęcie: 108a, Nr taśmy: , 00:00:00, Pęknięcie wzdłużne, o 12

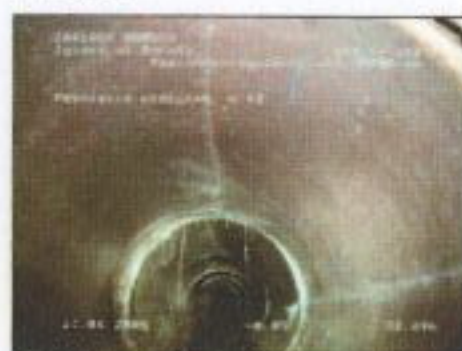
Nr sekcji: 11, Zdjęcie: 111a, Nr taśmy: , 00:00:00, Pęknięcie wzdłużne, o 12

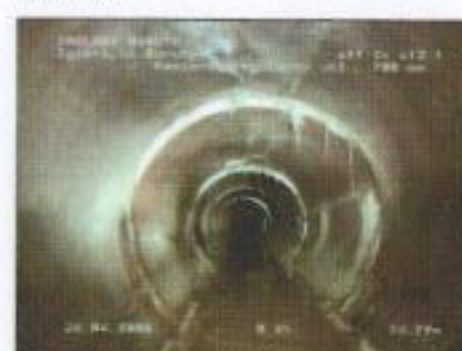
Nr sekcji: 11, Zdjęcie: 112a, Nr taśmy: , 00:00:00, Pęknięcie wzdłużne, o 01

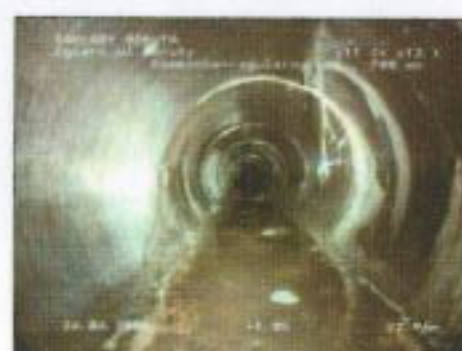
Nr sekcji: 11, Zdjęcie: 116a, Nr taśmy: , 00:00:00, Pęknięcie wzdłużne, o 01

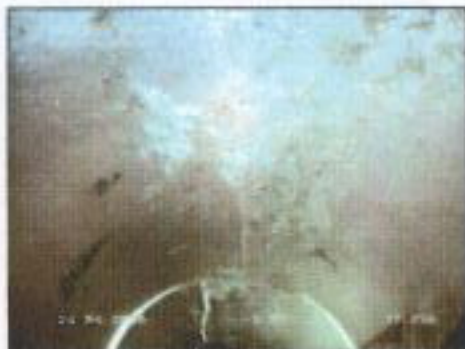
Nr sekcji: 12, Zdjęcie: 123a, Nr taśmy: , 00:00:00, Pęknięcie wzdłużne, o 12

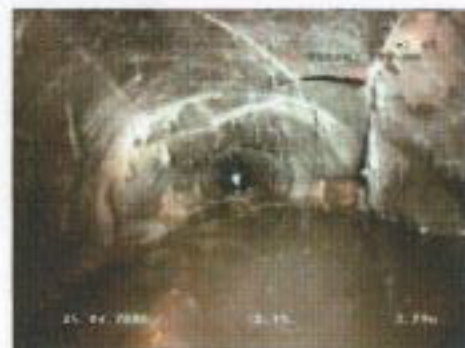
Nr sekcji: 16, Zdjęcie: 140a, Nr taśmy: , 00:00:00, Wiele pęknięć, z 09 do 03
