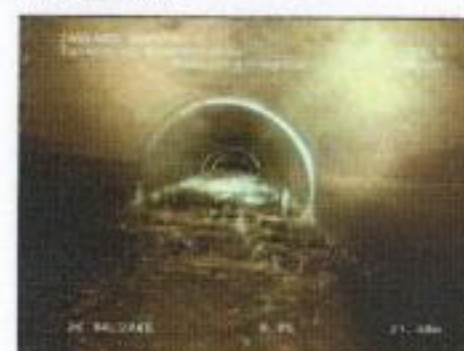
Nr sekcji: 1, Zdjęcie: 6b, Nr taśmy: , 00:00:00, Rezygnacja z inspekcji

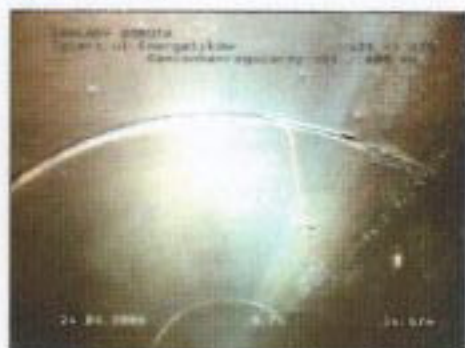
Nr sekcji: 3, Zdjęcie: 23a, Nr taśmy: , 00:00:00, Drobne korzenie przy spoinie

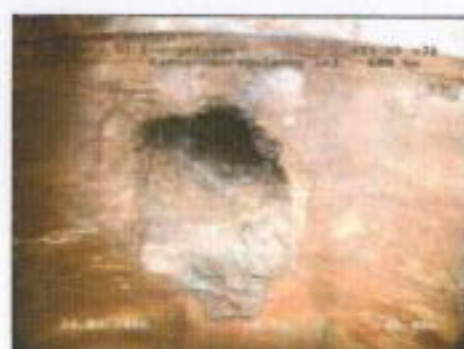
Nr sekcji: 3, Zdjęcie: 27a, Nr taśmy: , 00:00:00, Odgaślenie, o 11

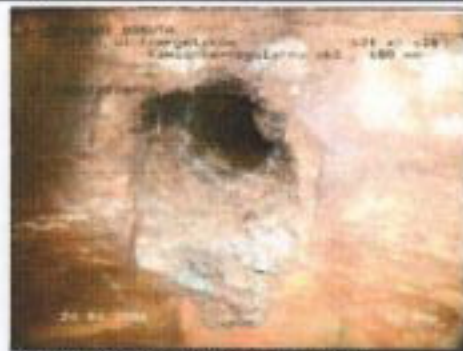
Nr sekcji: 3, Zdjęcie: 27b, Nr taśmy: , 00:00:00, Odgażenie, o 11

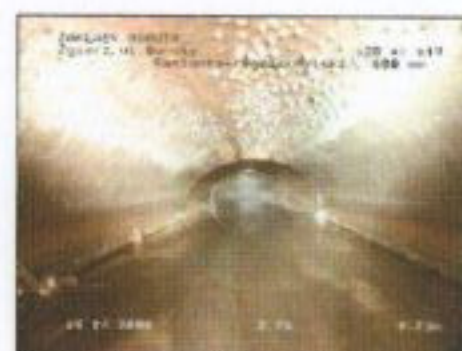
Nr sekcji: 4, Zdjęcie: 39a, Nr taśmy: , 00:00:00, Gruz (muł), 70 % straty pomiędzy sekcjami

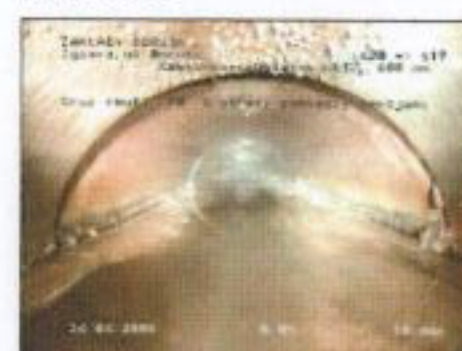
Nr sekcji: 4, Zdjęcie: 39b, Nr taśmy: , 00:00:00, Gruz (muł), 70 % straty pomiędzy sekcjami

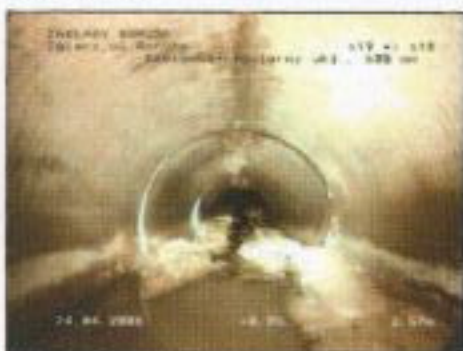
Nr sekcji: 5, Zdjęcie: 42a, Nr taśmy: , 00:00:00, Gruz (muł), 70 % straty pomiędzy sekcjami

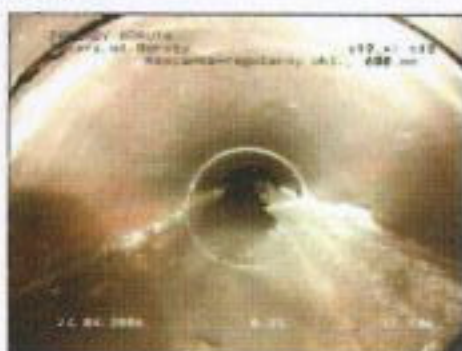
Nr sekcji: 5, Zdjęcie: 42b, Nr taśmy: , 00:00:00, Gruz (muł), 70 % straty pomiędzy sekcjami

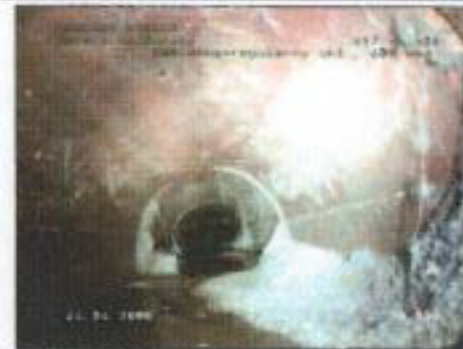
Nr sekcji: 7, Zdjęcie: 48a, Nr taśmy: , 00:00:00, Gruz (muł), 50 % straty pomiędzy sekcjami

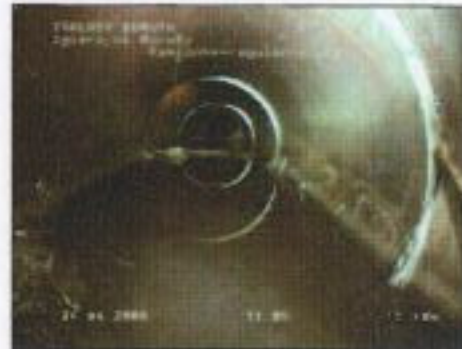
Nr sekcji: 8, Zdjęcie: 52a, Nr taśmy: , 00:00:00, Gruz (muł), 50 % straty pomiędzy sekcjami

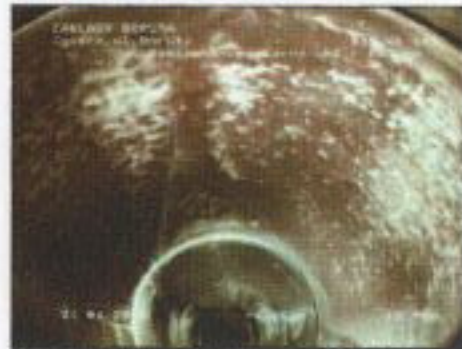
Nr sekcji: 9, Zdjęcie: 58a, Nr taśmy: , 00:00:00, Pęknięcia wzdłużne, z 09 do 03

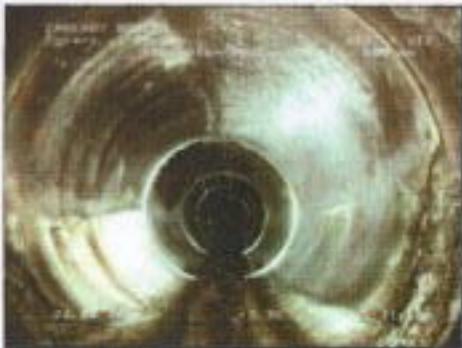
Nr sekcji: 9, Zdjęcie: 61a, Nr taśmy: , 00:00:00, Wiele pęknięć, z 09 do 03

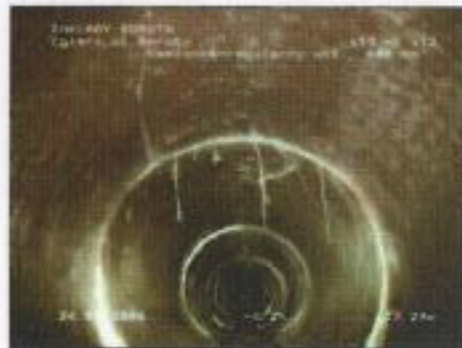
Nr sekcji: 9, Zdjęcie: 62a, Nr taśmy: , 00:00:00, Pęknięcia wzdłużne, o 11

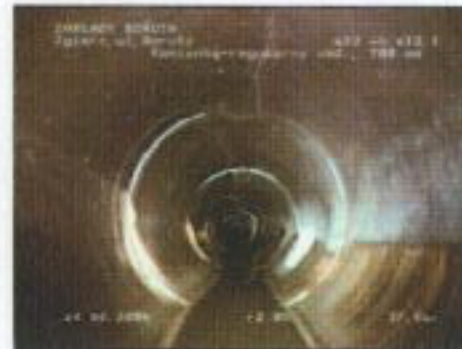
Nr sekcji: 10, Zdjęcie: 90a, Nr taśmy: , 00:00:00, Pęknięcie wzdłużne, z 12 do 03

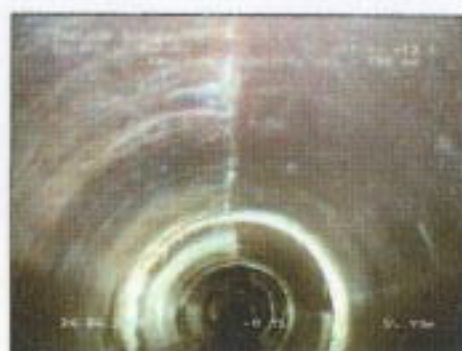
Nr sekcji: 11, Zdjęcie: 115a, Nr taśmy: , 00:00:00, Pęknięcie wzdłużne, o 12

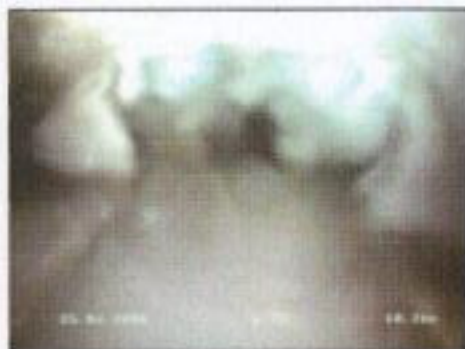
Nr sekcji: 13, Zdjęcie: 130a, Nr taśmy: , 00:00:00, Gruz (muł), 70 % straty pomiędzy sekcjami

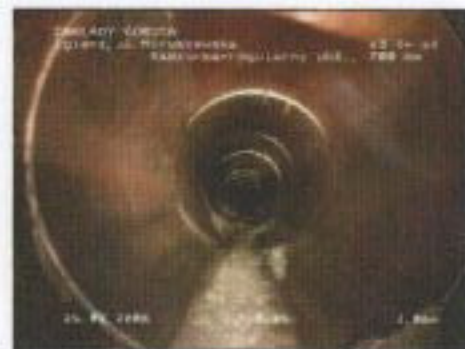
Nr sekcji: 14, Zdjęcie: 134a, Nr taśmy: , 00:00:00, Drobne korzenie przy spoinie

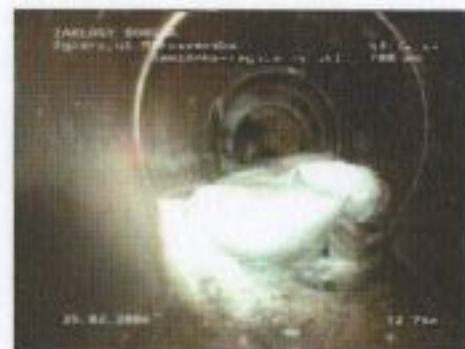
Nr sekcji: 14, Zdjęcie: 135a, Nr taśmy: , 00:00:00, Przeszkoda, 30 % brak wysokości/Wrednioty - worki z pleśnią

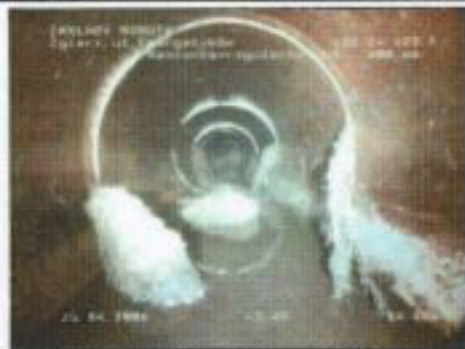
Nr sekcji: 17, Zdjęcie: 145a, Nr taśmy: , 00:00:00,
Wrastające korzenie przy spoinie

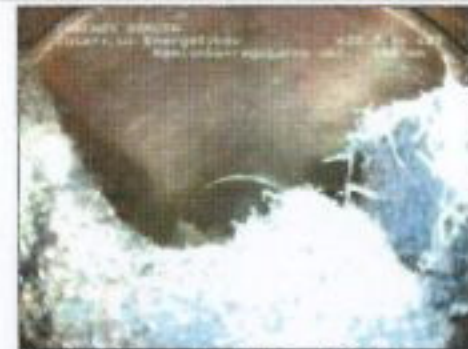
Nr sekcji: 18, Zdjęcie: 148a, Nr taśmy: , 00:00:00, Duża
ilość korzeni, 100 % straty pomiędzy sekcjami, z 12 do 12
